SITUACIÓN DEFICIENCIAS DETERMINADAS: PREVIAMENTE DURANTE POSTERIOR

DEPARTAMENTO:	Huehuetenango	MUNICIPIO:	San Mateo Ixtatán
NOMBRE DEL ESTABLECIMIENTO:	EORM, Aldea Nueva Concepción	DIRECCIÓN DEL ESTABLECIMIENTO:	Aldea Nueva Concepción , San Mateo Ixtatán
CÓDIGO DEL ESTABLECIMIENTO:	13-18-0904-43	FECHA:	16/10/2024

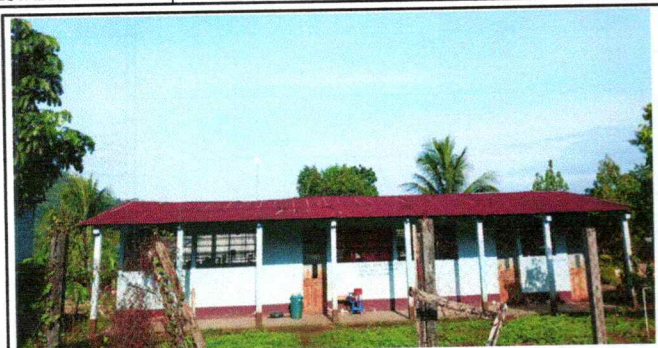
Foto 1: Sustitución de Lámina ,por lamina troquelada aluzinc, se puede observar que las laminas que la escuela tiene ,ya tiene grietas y se llena de agua las aulas

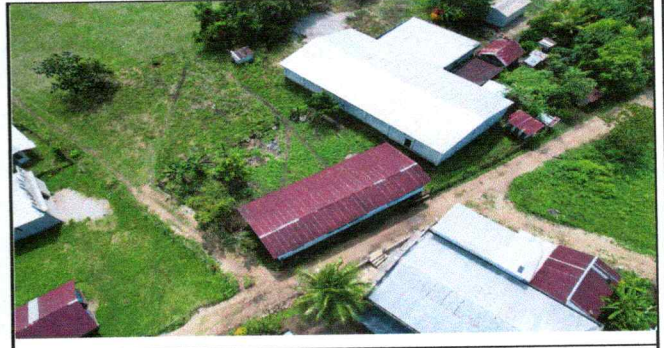
Foto 2: sustitución de capote de lámina ,por lámina troquelada, en la imagen se puede observar que los capotes están desgastados y corren peligro en hundirse hacia adentro de las aulas

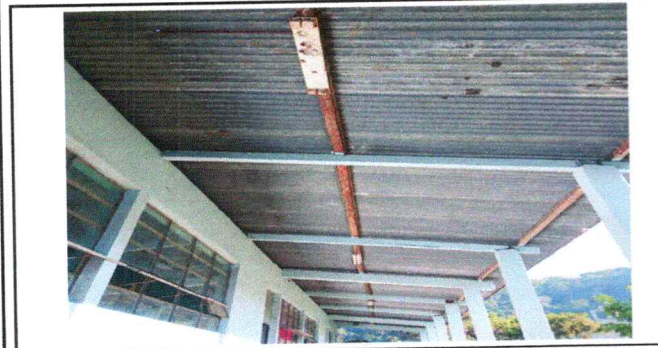
Foto 3: sustitución de estructura de madera por estructura de metal, es necesario cambiar las reglas y tijeras que sostiene el techo, porque ya están desgastados y picados por el agua que ingresa de la lámina y el capote

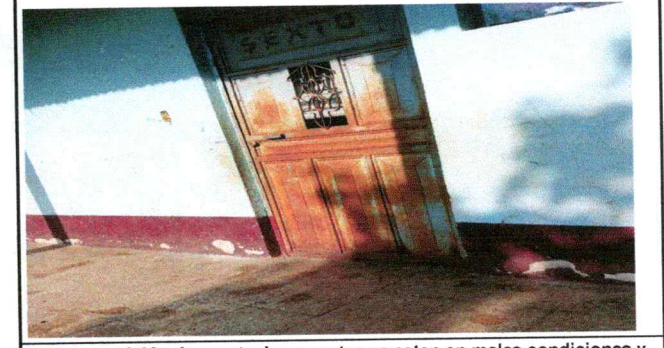
Foto 4: sustitución de puerta. Las puertas ya están en malas condiciones y agrietadas por el paso del tiempo

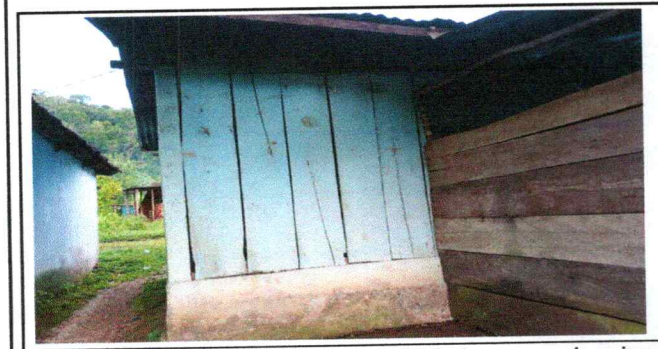
Foto 5: Mejoramiento de pared de madera por Block, es necesario mejorar las condiciones donde se preparan los alimentos de nuestros estudiantes ,eso influye en el aspecto social del proceso educativo.

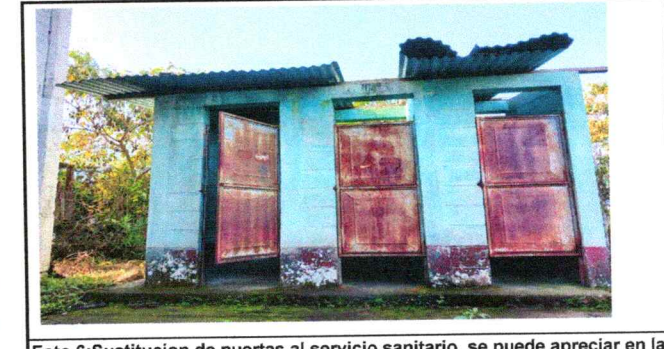
Foto 6: Sustitución de puertas al servicio sanitario, se puede apreciar en la fotografía que este servicio está en malas condiciones las puertas agrietadas y disfuncionales.

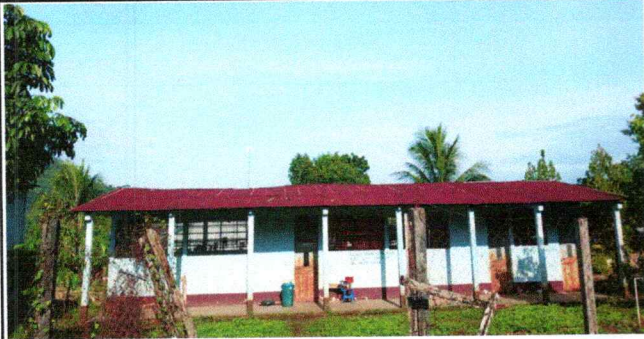
Foto 7: Pintura en muros exteriores e interiores, en la fotografía podemos observar que la escuela ya está decolorada y maltratada con el paso de los años las pinturas se desgastan.
