SITUACIÓN DEFICIENCIAS DETERMINADAS

DEPARTAMENTO:	JALAPA	MUNICIPIO:	JALAPA
NOMBRE DEL ESTABLECIMIENTO:	EORM JM ALDEA LA PASTORIA	DIRECCIÓN DEL ESTABLECIMIENTO:	JALAPA
CÓDIGO DEL ESTABLECIMIENTO:	21-01-0034-43	FECHA:	08/08/2024

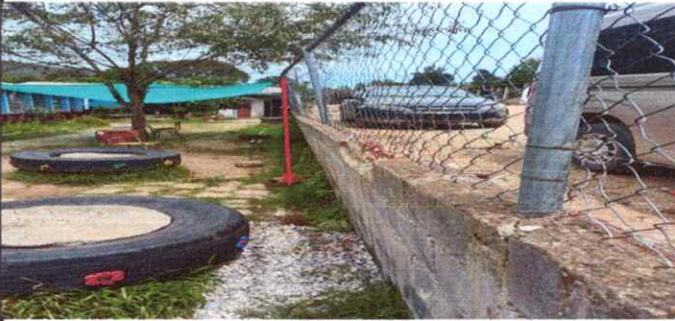
vencimiento de muro de contencion al (frente) de la EORM JM Aldea La Pastoria Jalapa, 1 metro con 20 centímetros de alto

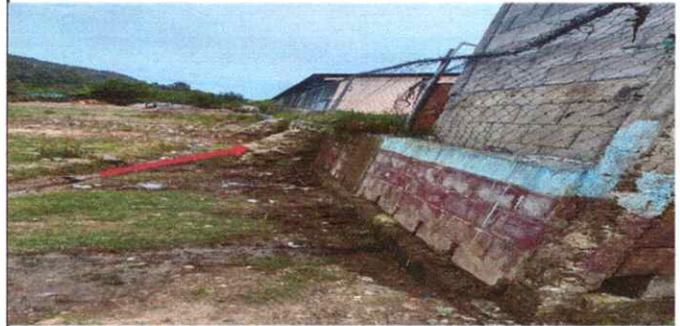
vencimiento de muro de contencion en la parte de atrás de la EORM JM Aldea La Pastoria Jalapa. 1 metro con 15 centrimetros de alto.

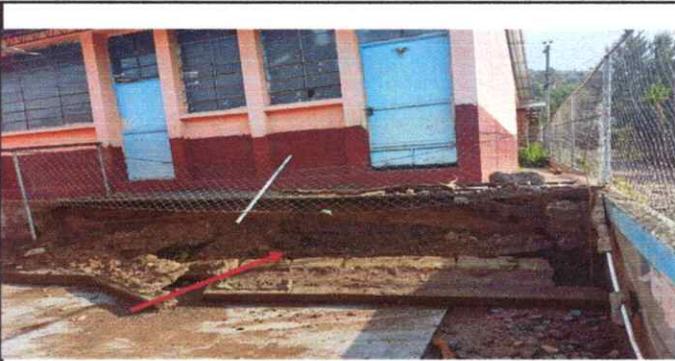
daños por lluvias, derrumbe en el muro de contencion al frente de las aulas la EODP anexa a EORM JM Aldea La Pastoria Jalapa

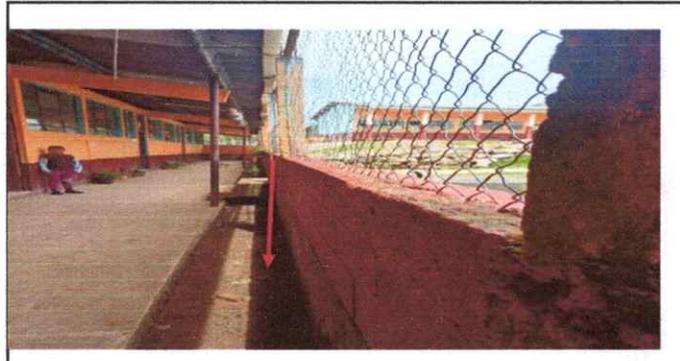
vencimiento de muro de contencion al frente de las aulas de cuarto y quinto grado de la EORM JM Aldea La Pastoria Jalapa. 1 metro con 10 centimetros de

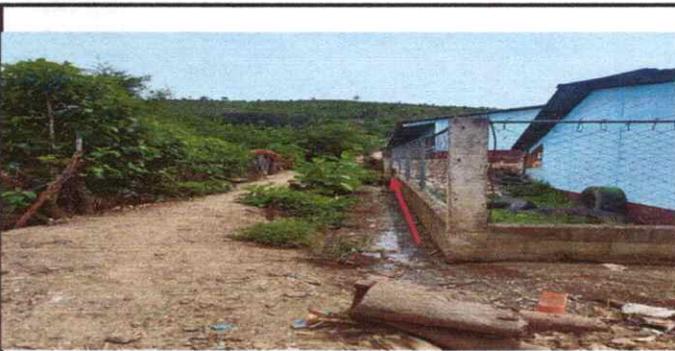
finalizacion y reparacion del muro al costado de la EORM JM Aldea La Pastoria Jalapa

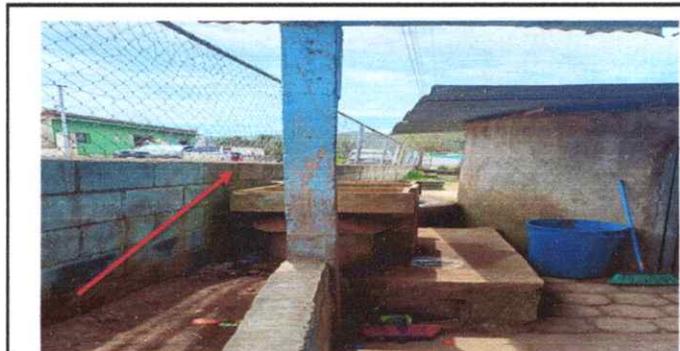
visualizacion de la altura de la calle principal utilizada para mercado y parada de bus en relacion a la altura de los patios de la escuela.
