REGISTRO FOTOGRÁFICO PROGRAMA DE MANTENIMIENTO DE EDIFICIOS ESCOLARES PÚBLICOS

PRA-FOR-123
Versión 1

DEPARTAMENTO:	Jutiapa	MUNICIPIO:	Atescatempa
NOMBRE DEL ESTABLECIMIENTO:	Centro De Educación Inicial Cein-Pain	DIRECCIÓN DEL ESTABLECIMIENTO:	Aldea El Rosario, Atescatempa, Jutiapa
CÓDIGO DEL ESTABLECIMIENTO:	22-07-1441-42	FECHA:	22/08/2024

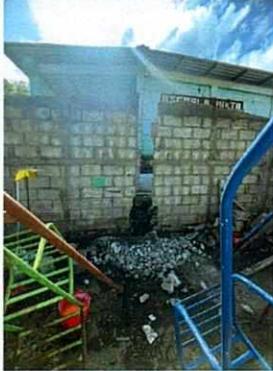
Foto 1: Reforzando el modulo de aula con columnas principales de 0.15x0.20m.

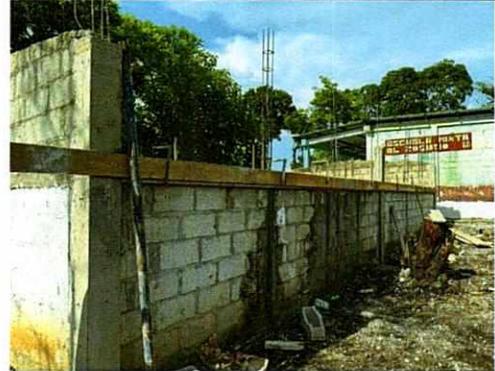
Foto 2: Armado y fundición de solera sillar, 0.15x0.10 m.

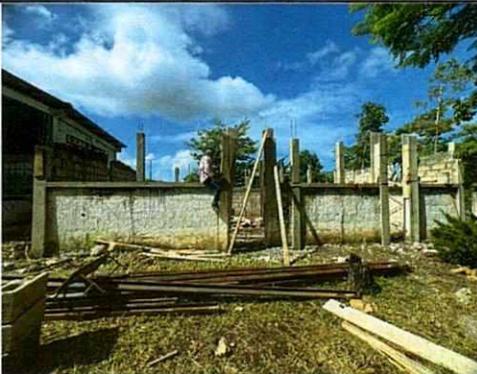
Foto 3: Armado y fundición de columnas secundarias 0.15x0.15 m.

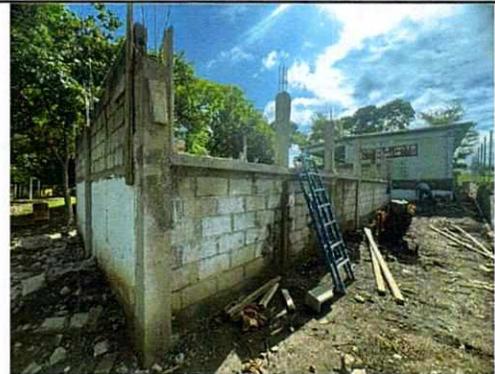
Foto 4: Levantado de block en mojinetes.

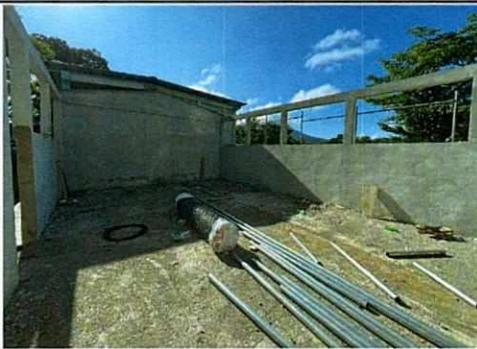
Foto 5: Repello en el interior del modulo de aula.

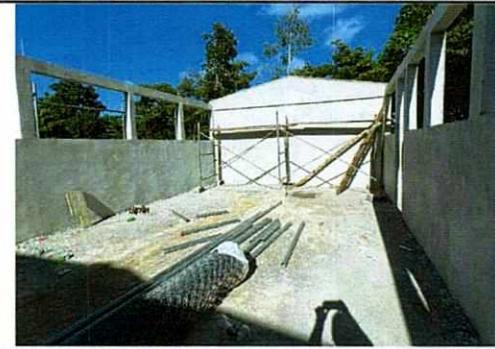
Foto 6: Repello en el interior del modulo de aula.

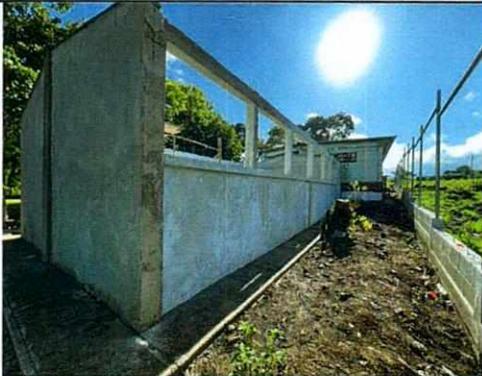
Foto 7: Repello en el exterior del modulo de aula, y fundición de banquetta.

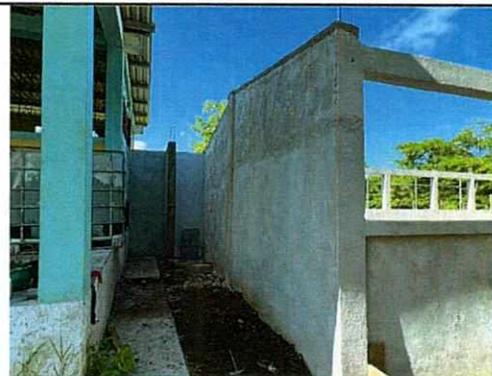
Foto 8: Repello en el exterior del modulo de aula, y trabajos en el modulo de sanitarios.
