Ministerio de Educación
Guatemala

REGISTRO FOTOGRÁFICO PROGRAMA DE MANTENIMIENTO DE EDIFICIOS ESCOLARES PÚBLICOS

DEPARTAMENTO:	Petén	MUNICIPIO:	Melchor de Mencos
NOMBRE DEL ESTABLECIMIENTO:	Escuela Oficial Rural Mixta	DIRECCIÓN DEL ESTABLECIMIENTO:	Aldea La Blanca
CÓDIGO DEL ESTABLECIMIENTO:	17-11-0346-43	FECHA:	4/03/2024

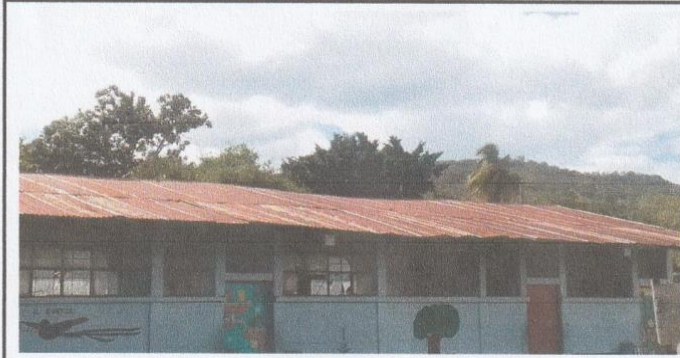
Foto 1: Aquí se puede evidenciar el mal estado del techo debido al paso del tiempo y su vida útil.

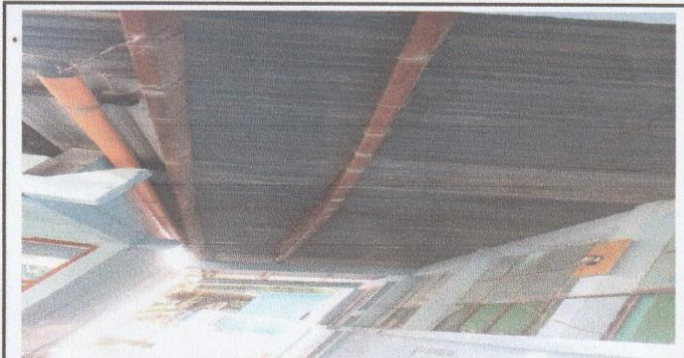
Foto 2: La estructura del techo demuestra que esta al borde del colapso por la corrosión y deterioro al que permanece expuesta

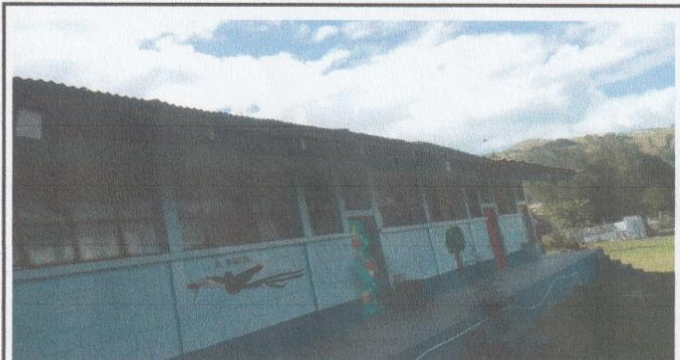
Foto 3: antes del proceso El techo esta desanivelado y las laminas en gran parte ya no cuentan con el soporte necesario para permanecer funcionando.

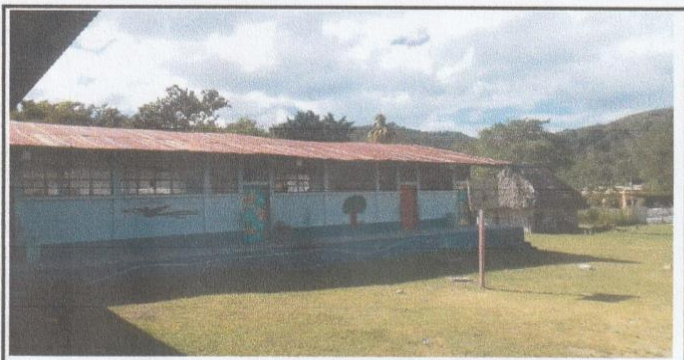
Foto 4: antes del proceso El techo tiene aproximadamente 25 años de funcionamiento y ya ha tenido algunos remozamientos menores.

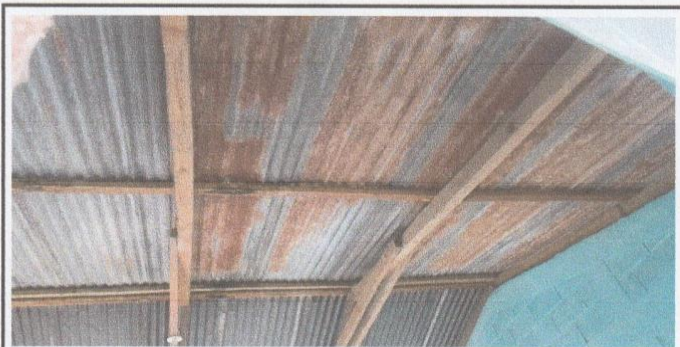
Foto 5: antes del proceso Las laminas estan muy oxidadas y tienen agujeros y goteras en todas las aulas.

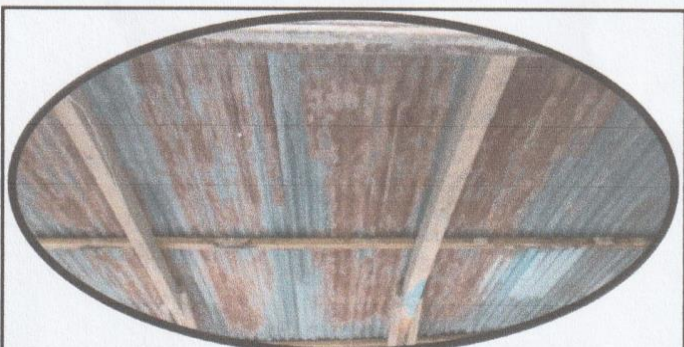
Foto 6: antes del proceso La estructura ya fue reemplazada por madera que tambien ya cumplio su vida útil.
