SITUACIÓN DEFICIENCIAS DETERMINADAS:

DEPARTAMENTO:	QUETZALTENANGO	MUNICIPIO:	QUETZALTENANGO
NOMBRE DEL ESTABLECIMIENTO:	EOUM Manuel C. Figueroa Jornada Vespertina	DIRECCIÓN DEL ESTABLECIMIENTO:	25 Avenida y 4ta. Calle zona 3
CÓDIGO DEL ESTABLECIMIENTO:	09-01-0070-43	FECHA:	15/04/2024

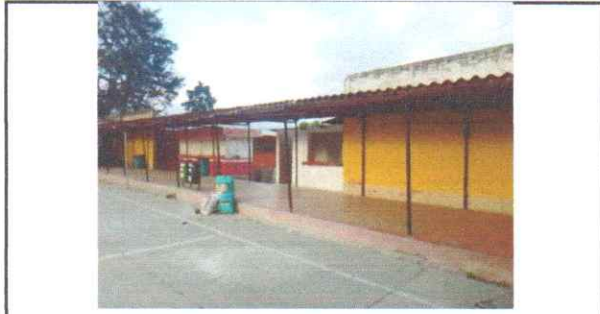
SUSTITUCIÓN DE LAMINA DURALITA POR LAMINA TROQUELADA ALUZINC CALIBRE 26 EN PASILLO

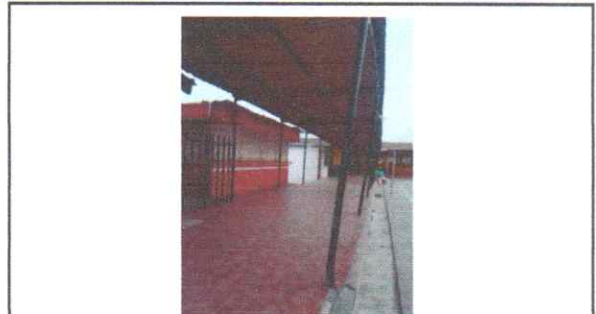
REPARACIÓN ESTRUCTURA PORTANTE DE TECHO EN PASILLO
Mantenimiento a estructura de soporte de metal con anticorrosivo
Sustitución de tubo cuadrado de 1 1/4"

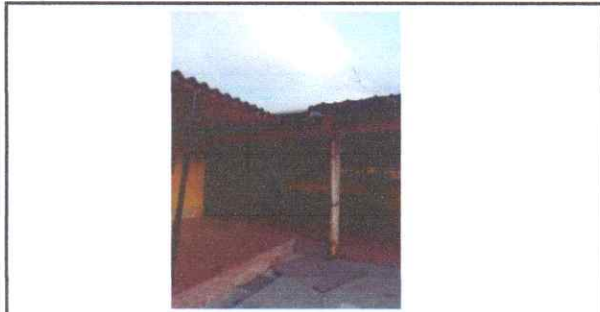
REPARACIÓN ESTRUCTURA PORTANTE DE TECHO EN PASILLO
Sustitución de bajada de agua pluvial pvc de 3" en pasillo
Sustitución de Canal de metal calibre 26 en pasillo

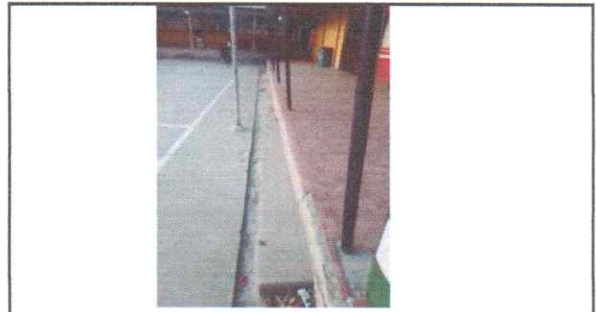
REPARACIÓN/SUSTITUCION/MANTENIMIENTO PISO
Reparación de filo en piso antideslizante existente

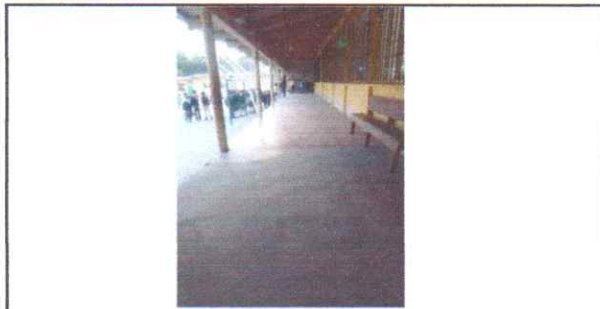
REPARACIÓN/SUSTITUCION/MANTENIMIENTO PISO
Sustitución de piso por piso ceramico antideslizante

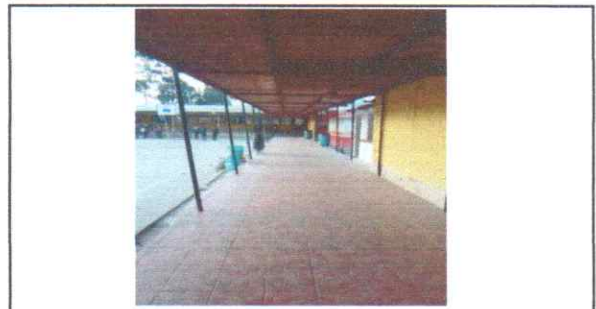
REPARACIÓN/SUSTITUCION/MANTENIMIENTO PISO
Mantenimiento de piso antideslizante existente

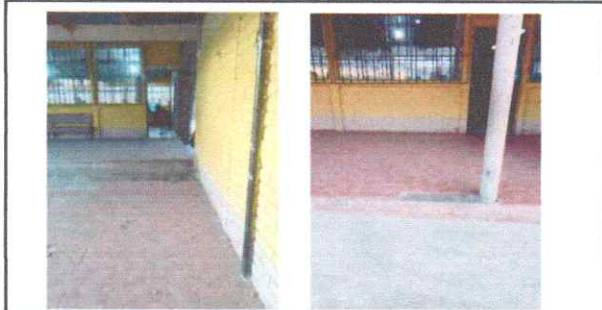
REPARACIÓN/SUSTITUCIÓN/MANTENIMIENTO PISO
Sustitución dos rampas de concreto (incluye barandal en cada rampa con tubo redondo de 1 1/4") una de 2.50m x 1.40m y otra de 1.25m x 1.40m)

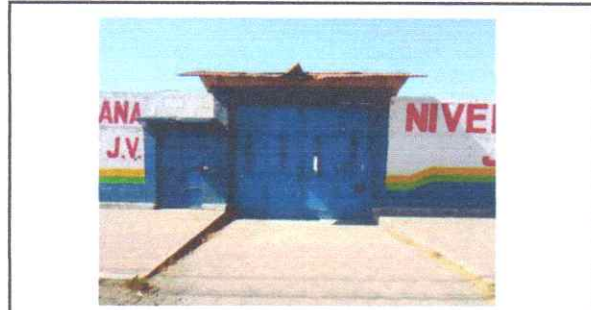
REPARACIÓN/SUSTITUCIÓN/MANTENIMIENTO DE PORTON Y PUERTA PRINCIPAL

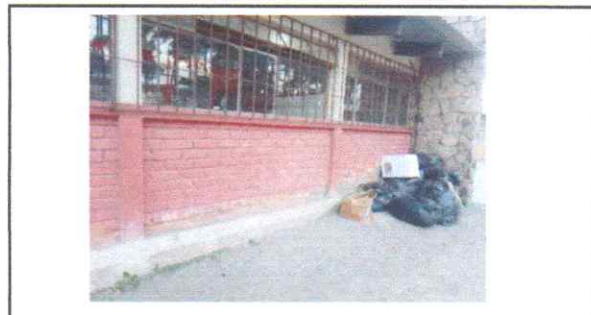
MANTENIMIENTO PINTURA EN MUROS EXTERIORES
Reparación de ladrillos dañados

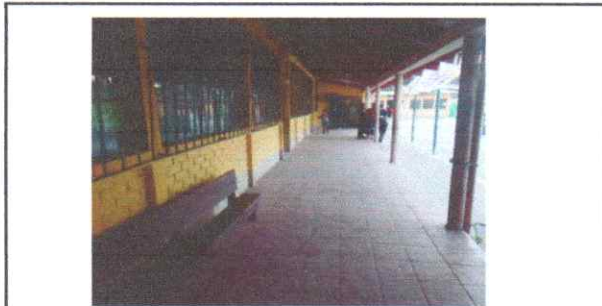
MANTENIMIENTO PINTURA EN MUROS EXTERIORES
Aplicación pintura latex para muros exterior

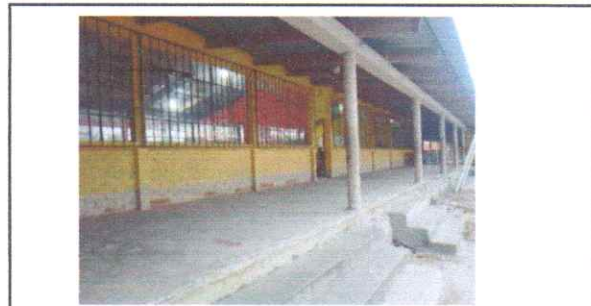
MANTENIMIENTO PINTURA EN MUROS EXTERIORES
Aplicación pintura latex para muros exterior

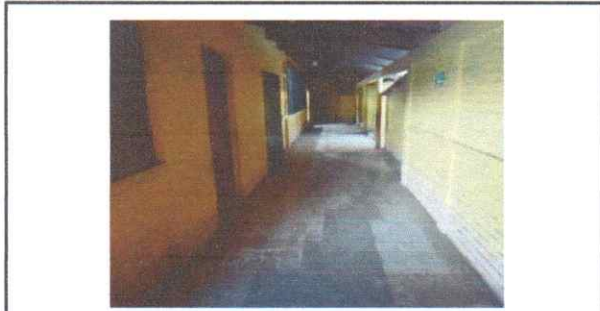
MANTENIMIENTO PINTURA EN MUROS EXTERIORES
Aplicación pintura latex para muros exterior

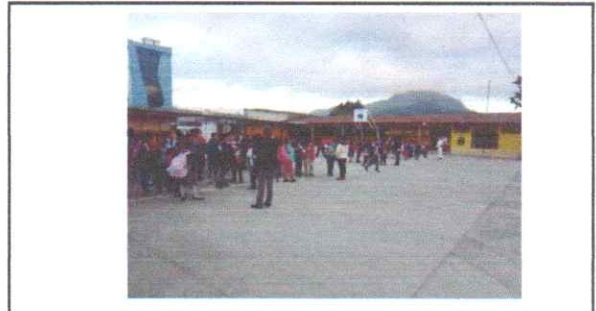
MANTENIMIENTO PINTURA EN MUROS EXTERIORES
Aplicación pintura latex para muros exterior

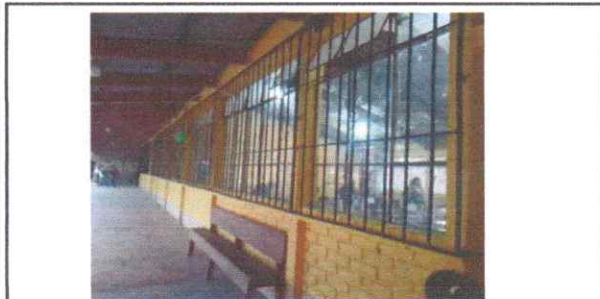
MANTENIMIENTO BALCONES

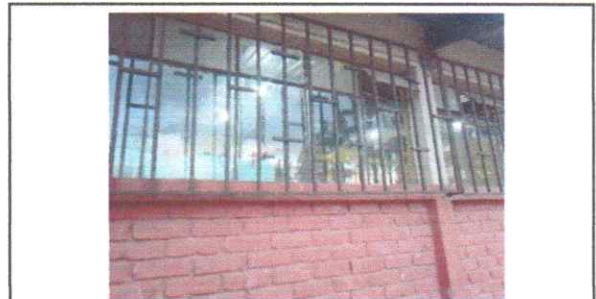
MANTENIMIENTO BALCONES

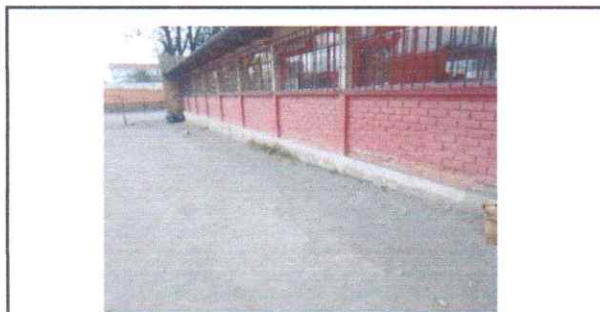
MANTENIMIENTO BALCONES
