SITUACIÓN DEFICIENCIAS DETERMINADAS:

DEPARTAMENTO:	QUETZALTENANGO	MUNICIPIO:	HUITÁN
NOMBRE DEL ESTABLECIMIENTO:	EORM	DIRECCIÓN DEL ESTABLECIMIENTO:	CASERÍO LA LOMA
CÓDIGO DEL ESTABLECIMIENTO:	09-15-0424-43	FECHA:	21/04/2024

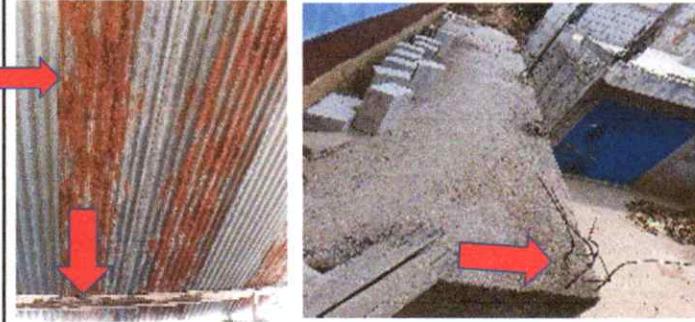
Sustitución de estructura de soporte de madera por metal, sustitución de lamina por lamina trozoleta calibre 26, Y mantenimiento de baranda de concreto por metal

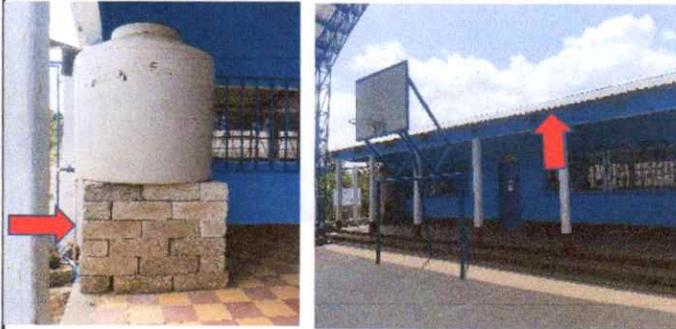
Sustitución de soporte de blok por metal galvanizado de deposito de agua 1000 y sustitución de bajada de agua pluvial

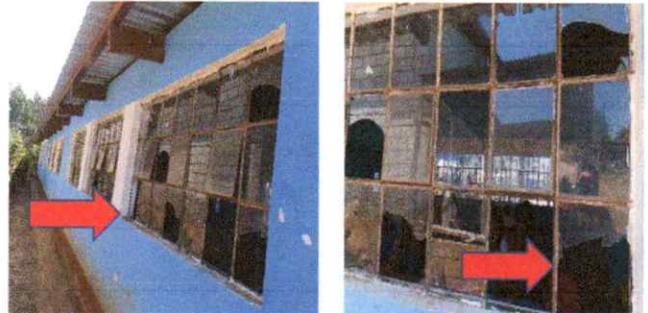
Sustitución de balcones y sustitución de vidrios de 5mm.
