SITUACIÓN DEFICIENCIAS DETERMINADAS

DEPARTAMENTO	QUETZALTENANGO	MUNICIPIO	El Palmar
NOMBRE DEL ESTABLECIMIENTO	ESCUELA OFICIAL RURAL MIXTA	DIRECCIÓN DEL ESTABLECIMIENTO	Colonia San José Los Encuentros
CÓDIGO DEL ESTABLECIMIENTO	09-19-0019-42	FECHA	2/09/2024

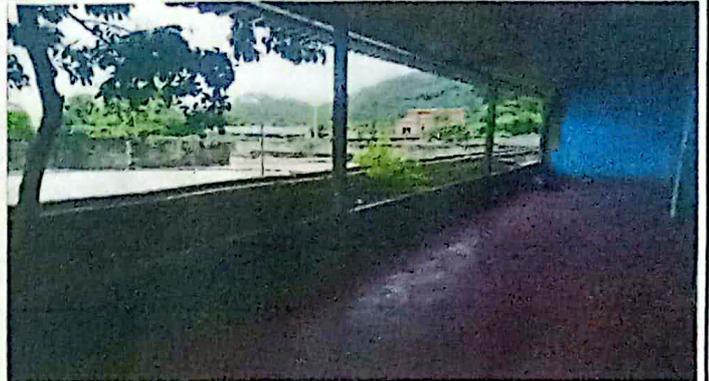
Foto 2: Suministro e Instalacion de malla calibre 13.5 para acercamiento de muro perimetral

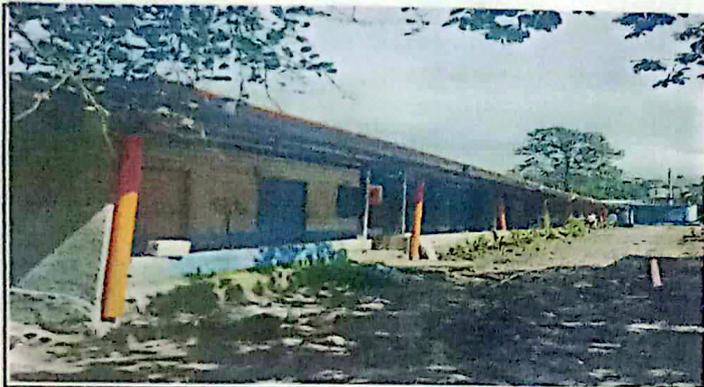
Foto 3: Suministro e instalacion de tubos pvc de 3 para canales y bajadas de agua pluvial

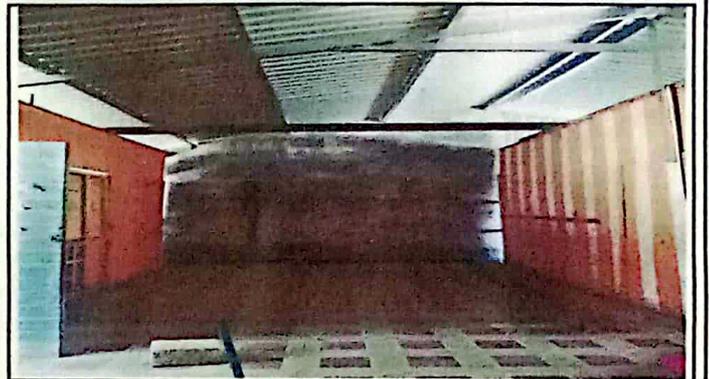
Foto 4: Sustitución de Estructura de soporte actual en mal estado (madera, metal) por metal (costaneras de 4x2 calibre 16 para aulas)

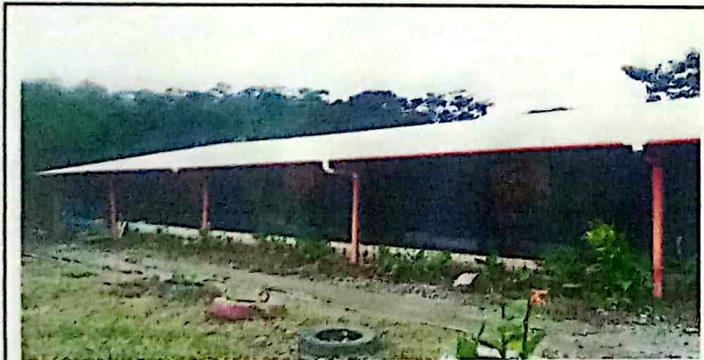
Foto 5: Sustitucion de lamina por lamina troquelada calibre 26 para aulas

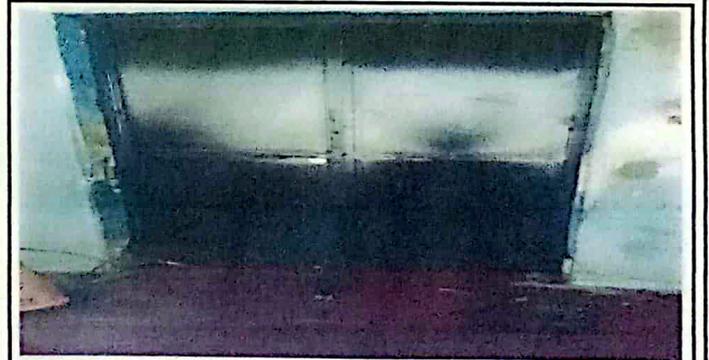
Foto 6: Suministro de puerta de metal de 1.30 de ancho por 2.20 de alto, doble hoja y aplicacion de pintura anticorrosiva.
