SITUACIÓN DEFICIENCIAS DETERMINADAS:

DEPARTAMENTO:	QUETZALTENANGO	MUNICIPIO:	GÉNOVA COSTA CUCA
NOMBRE DEL ESTABLECIMIENTO:	EORM	DIRECCIÓN DEL ESTABLECIMIENTO:	BARRIO SAN JOSÉ
CÓDIGO DEL ESTABLECIMIENTO:	09-21-0026-43	FECHA:	7/06/2024

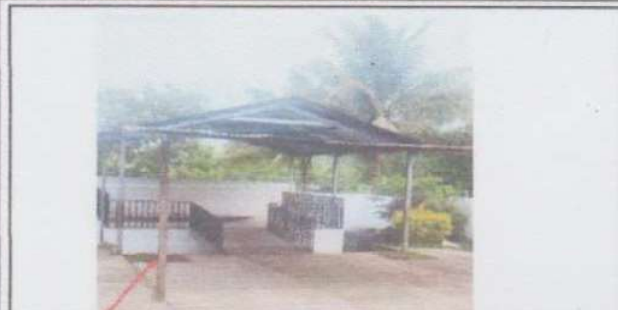
Suministro y sustitución de soporte de metal por Columnas de 0.30x0.30x6.0m Hierro legitimo 1/2", 3/8" y estribos 1/4".

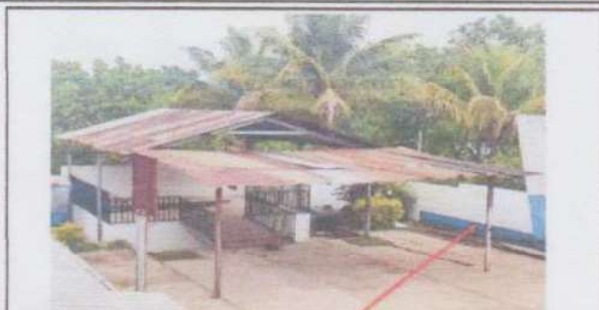
Suministro y sustitución de soporte de metal por Columnas de 0.30x0.30x6.0m Hierro legitimo 1/2", 3/8" y estribos 1/4".

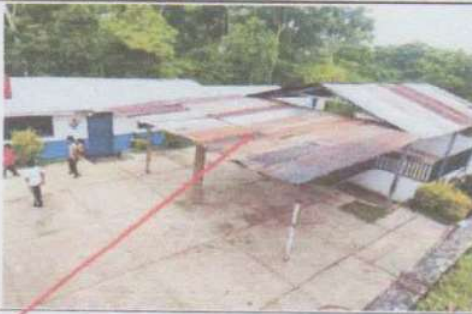
Suministro y sustitución de lámina, por lamina troquelada Calibre 26.

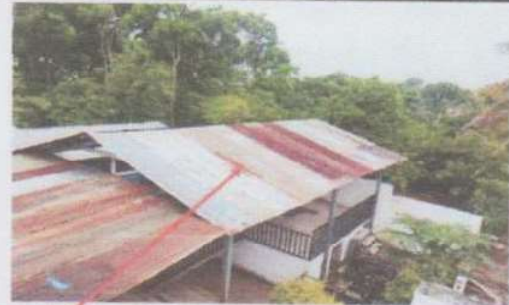
Suministro y sustitución de lámina, por lamina troquelada Calibre 26.

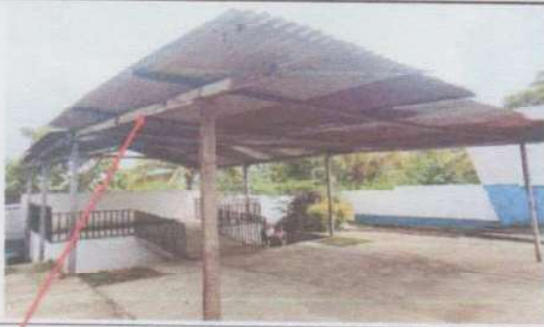
Suministro y sustitución de estructura de soporte (madera, metal) por metal.

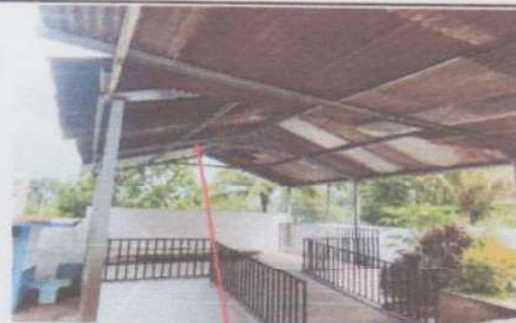
Suministro y sustitución de estructura de soporte (madera, metal) por metal
