SITUACIÓN DEFICIENCIAS DETERMINADAS

DEPARTAMENTO:	SOLOLÁ	MUNICIPIO:	SAN ANTONIO PALOPÓ
NOMBRE DEL ESTABLECIMIENTO:	EORM ALDEA XEQUISTEL	DIRECCIÓN DEL ESTABLECIMIENTO:	ALDEA XEQUISTEL
CÓDIGO DEL ESTABLECIMIENTO:	07-12-0296-43	FECHA:	5 DE SEPTIEMBRE DE 2024

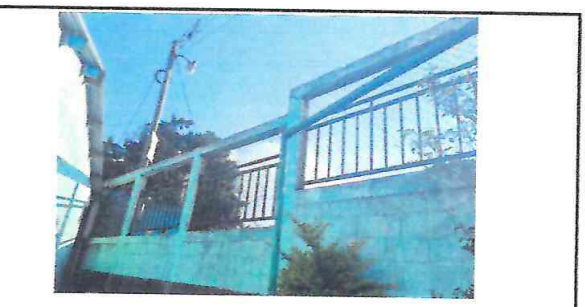
Foto 5: Muro perimetral con rejillas y malla en mal estado, en donde se requiere refuerzo y pintado de las barandas.

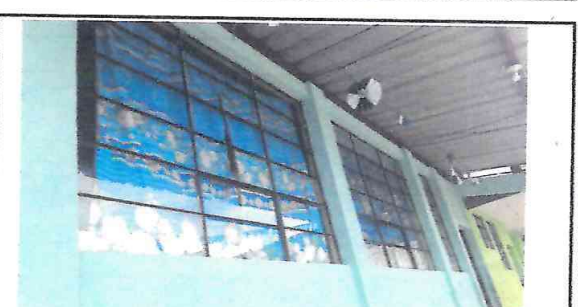
Foto 6: Instalación de balcones en ventanas de aulas por la seguridad de los niños.
