**REGISTRO FOTOGRÁFICO
PROGRAMA DE MANTENIMIENTO DE EDIFICIOS ESCOLARES PÚBLICOS**

DEPARTAMENTO:	Quiché	MUNICIPIO:	Nebaj
NOMBRE DEL ESTABLECIMIENTO:	Escuela Oficial Rural Mixta, JM, Cantón Tijom	DIRECCIÓN DEL ESTABLECIMIENTO:	Cantón Tijom, Nebaj, Quiché
CÓDIGO DEL ESTABLECIMIENTO:	14-13-0864-43	FECHA:	12/07/2024

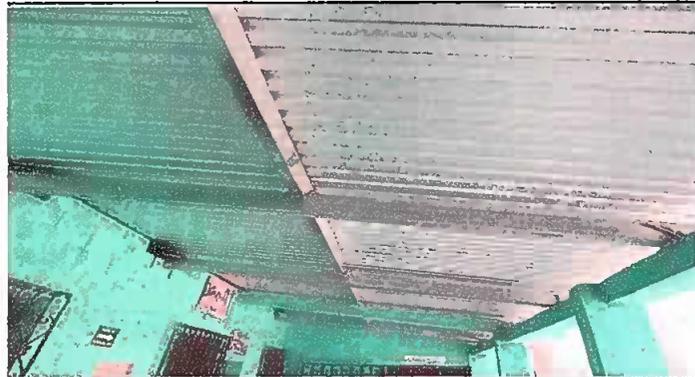
Foto1: Sustitución de estructura de soporte de madera por metal galvanizado.

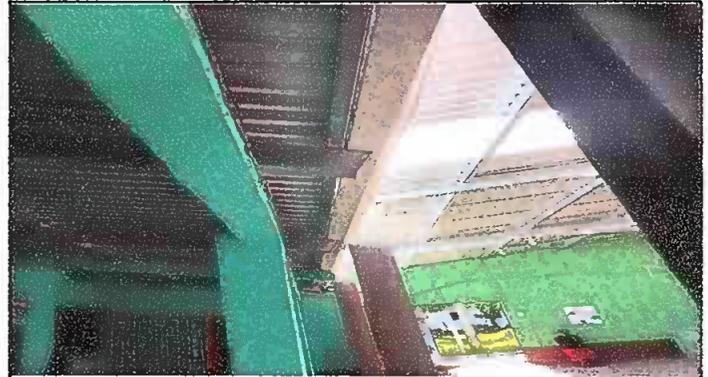
Foto 2: Sustitución de canal de pvc.

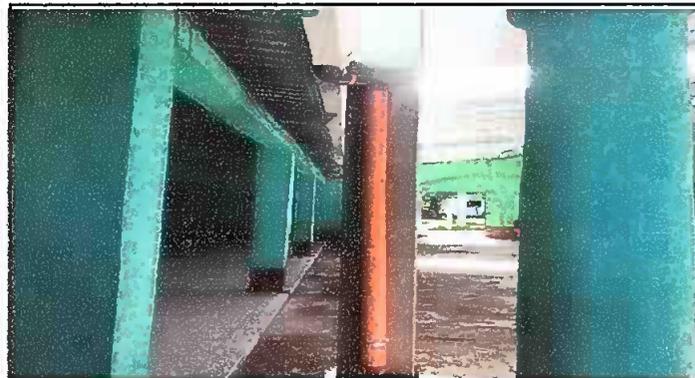
Foto 3: Sustitución de bajada de agua pluvial tubo pvc 3".

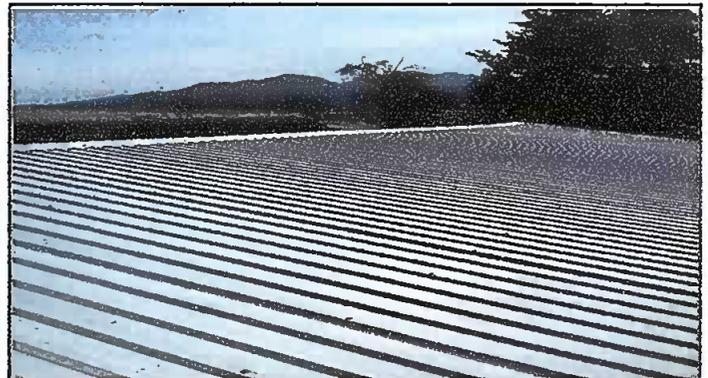
Foto 4: Sustitución de lámina, por lámina troquelada Aluzinc calibre 26 y sustitución de capote de lámina para lámina troquelada.

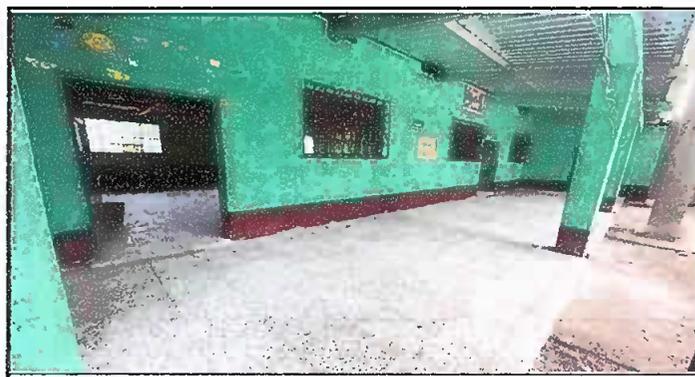
Foto 5: Sustitución de piso liso por piso de granito, aula 1 y corredor.

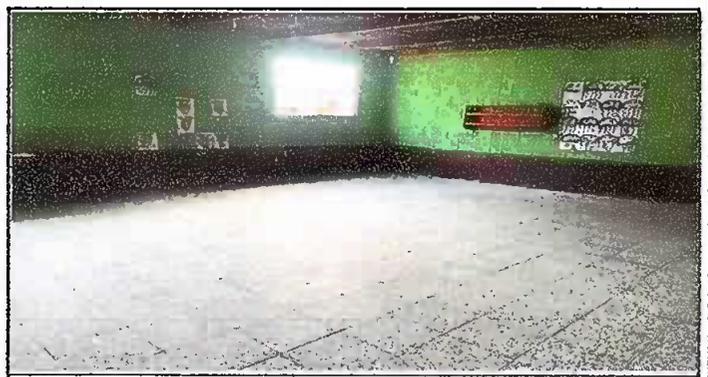
Foto 6: Sustitución de piso liso por piso de granito. Aula 2.
