SITUACIÓN DEFICIENCIAS DETERMINADAS

DEPARTAMENTO:	Sacatepéquez	MUNICIPIO:	Santaigo Sacatepéquez
NOMBRE DEL ESTABLECIMIENTO:	EORM Centro América	DIRECCIÓN DEL ESTABLECIMIENTO:	1ra. Ave. 1-13 zona 2 Aldea Santa María Cauqué
CÓDIGO DEL ESTABLECIMIENTO:	03-06-0024-43	FECHA:	10 DE SEPTIEMBRE DE 2024

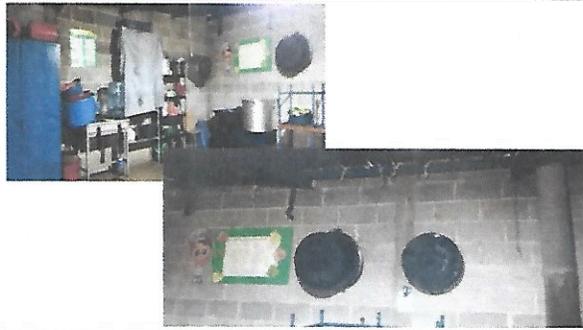
Foto 1: El módulo de la cocina es donde se necesita la mayor inversión, se debe de subir el nivel del techo, cambiar algunas laminas que presentan goteras, repello de parederes, colocación de piso y azulejo.

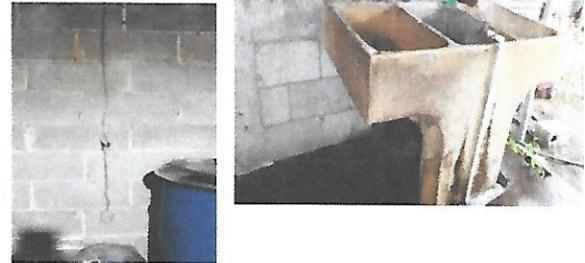
Foto 2: La pila de la cocina debe ser sustituida por otra nueva o remozarla, el sistema electrico debe ser la mejor,

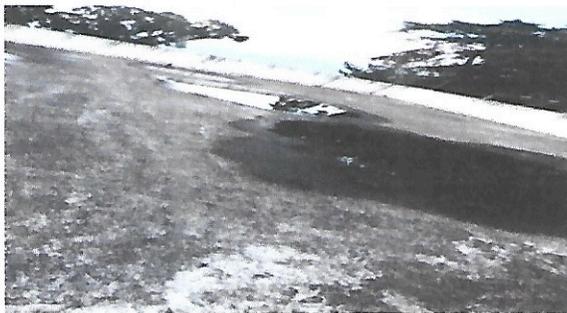
Foto 3: La bajada de agua se taparon con la caída de ceniza del año 2018, razón por la cual se empezó a filtrar el agua en los salones .

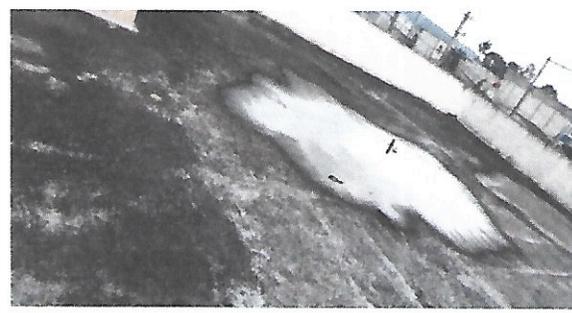
Foto 4: Es necesario, ipermealizar la loza del segundo nivel y colocar bajadas de aguas pluviales y evitar nuevamente que el agua se acumule y filtre.

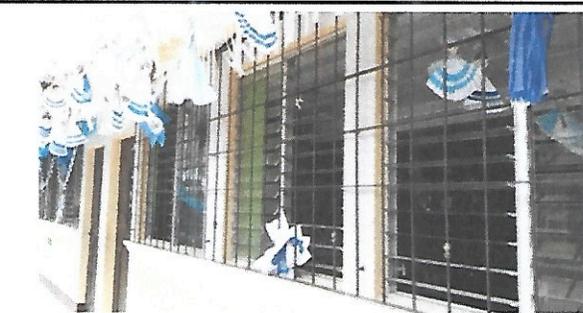
Foto 5: Es necesario el cambio de ventanas, ya que es peligroso, con el tiempo dejaron de funcionar y algunos vidrios se fueron callendo y representa un riesgo para los alumnos.

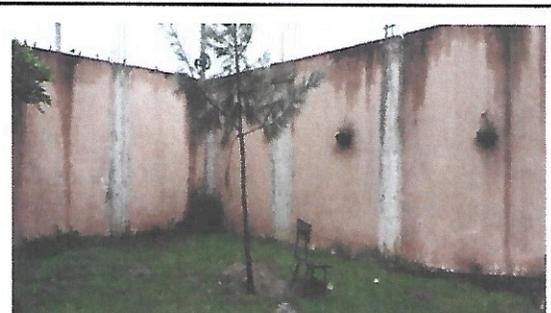
Foto 6: la escuela no cuenta con un espacio (bodega) para resguardar los utencilios que cuenta, por ejemplo implementos de educación física, entre otros objetos.
