**REGISTRO FOTOGRÁFICO
PROGRAMA DE MANTENIMIENTO DE EDIFICIOS ESCOLARES PÚBLICOS**

PRA-FOR-123
Versión 1

Ministerio de Educación
Guatemala

DEPARTAMENTO:	SACATEPÉQUEZ	MUNICIPIO:	CIUDAD VIEJA
NOMBRE DEL ESTABLECIMIENTO:	EODP Anexa a EOUN FRANCISCO MARROQUIN	DIRECCIÓN DEL ESTABLECIMIENTO:	3ra. CALLE 1-97 ZONA 4
CÓDIGO DEL ESTABLECIMIENTO:	03- 12 -0177 - 42	FECHA:	09 DE SEPTIEMBRE DE 2024

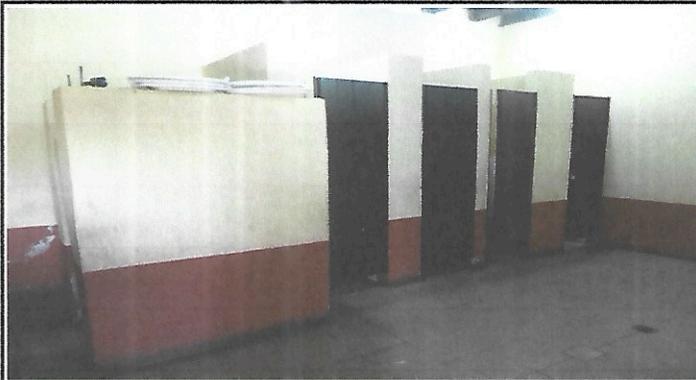
Foto 1: Los 9 sanitarios necesitan ser remozados pues constantemente se están cambiando llaves, mangueras, sapitos, etc. Y también presentan fugas, ya que los accesorios no tienen durabilidad.

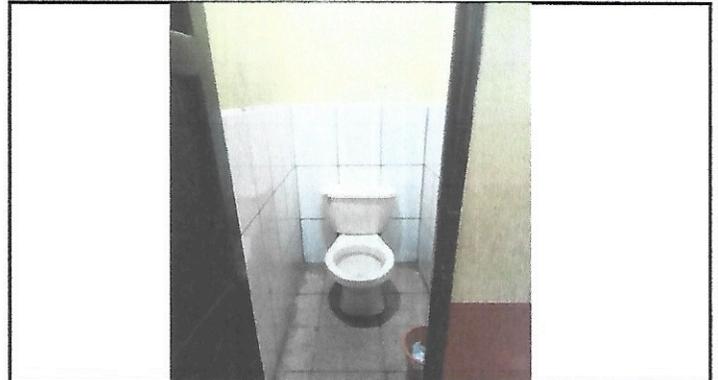
Foto 2: Los sanitarios actualmente no resisten para atender a 576 alumnas solo en una jornada, por lo mismo se busca que sean cambiados por otros mas resistentes.

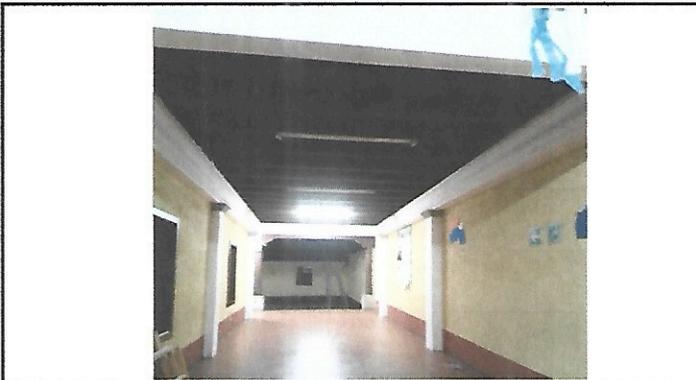
Foto 3: En los corredores de la escuela la iluminación es deficiente ya que son gasneones los que actualmente se poseen, algunos pasillos incompletos ya que con las vibraciones de bombas o temblores hace caerlos.

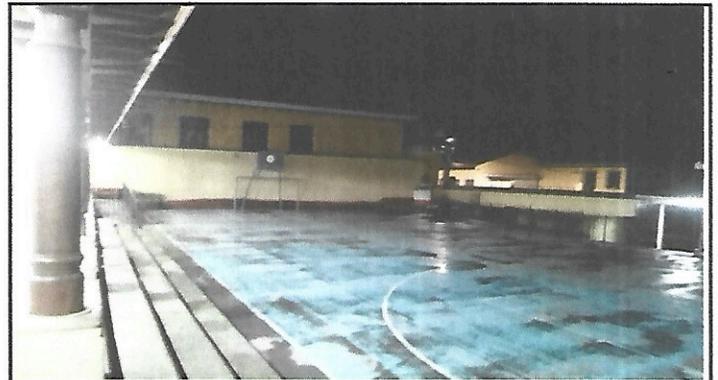
Foto 4: Se necesita iluminar más el sector de la cancha.

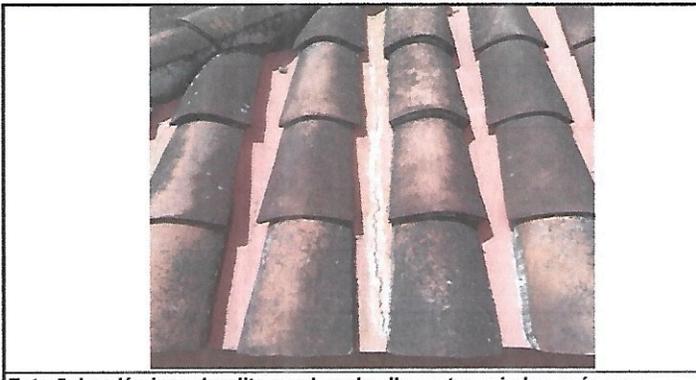
Foto 5: Las láminas duralita muchas de ellas están rajadas, así como varias tejas quebradas.

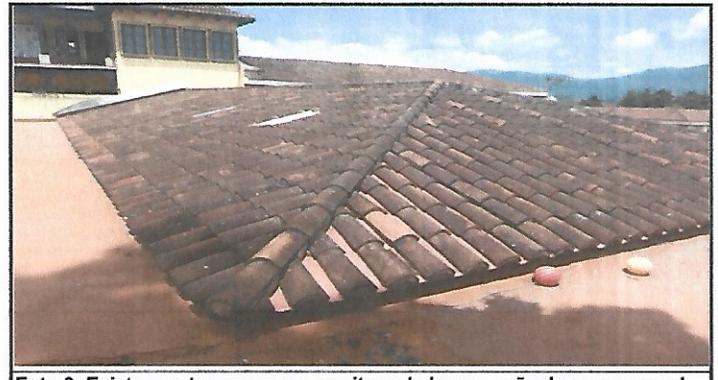
Foto 6: Existe una terraza que necesita se le hagan pañuelos para que el agua tenga desnivel para que no se acumule y provoque filtraciones.
