SITUACIÓN DEFICIENCIAS DETERMINADAS

DEPARTAMENTO:	San Marcos	MUNICIPIO:	San Miguel Ixtahuacán
NOMBRE DEL ESTABLECIMIENTO:	EORM	DIRECCIÓN DEL ESTABLECIMIENTO:	Aldea San José Ixcaniche
CÓDIGO DEL ESTABLECIMIENTO:	12-05-0235-43	FECHA:	06/11/2024

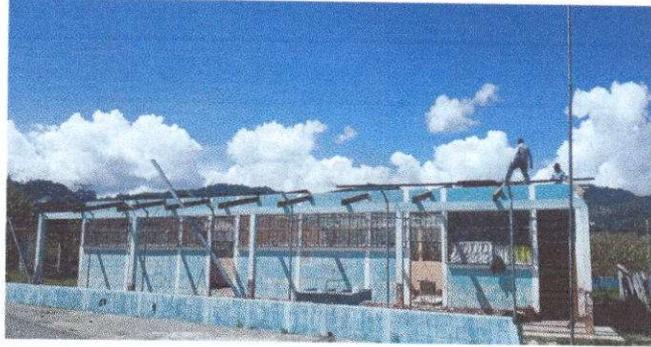
Foto1: Sustitución de lamina por lamina troquelada aluzinc calibre 26

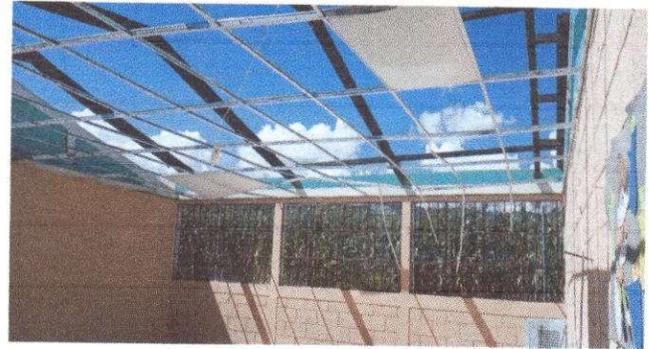
Foto 2: Sustitución de estructura de soporte de madera por metal (3x2 pulgadas)

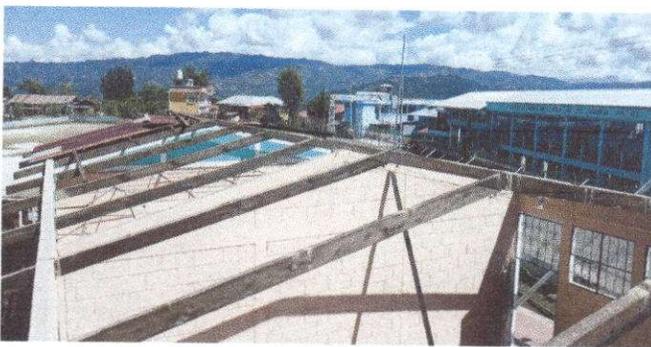
Foto 3: Pintura en muros exteriores e interiores

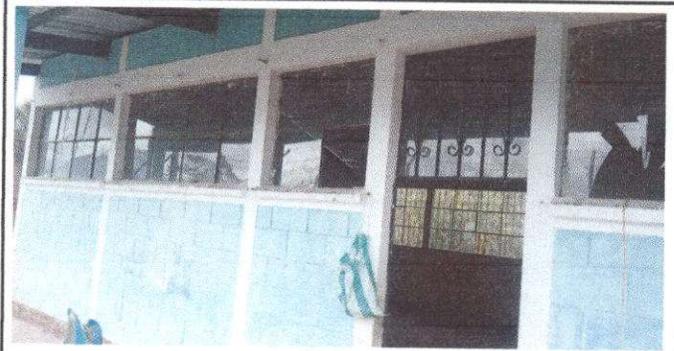
Foto 4: Sustitución vidrios

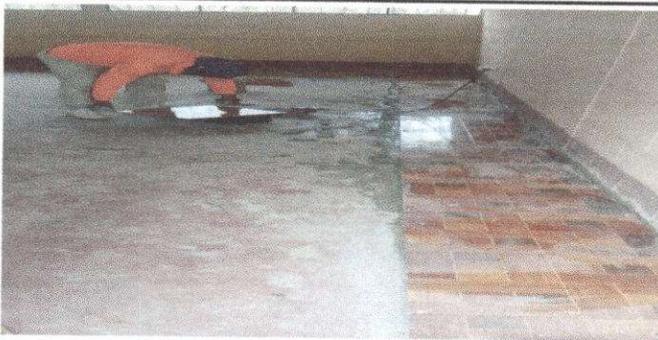
Foto 5: Sustitucion piso de torta de cemento por piso ceramico

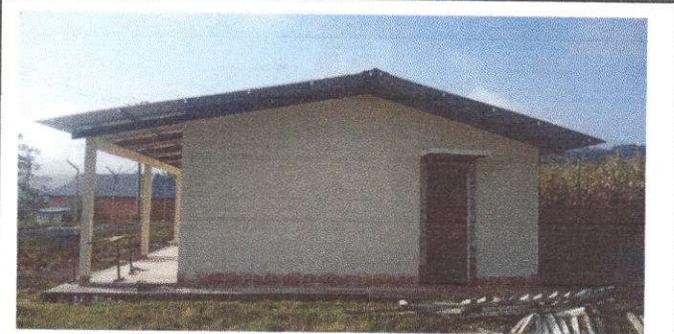
Foto 6: Mantenimiento estructura (lijado, cambio de tubo, cepillado, sujeciones, aplicacion pintura)

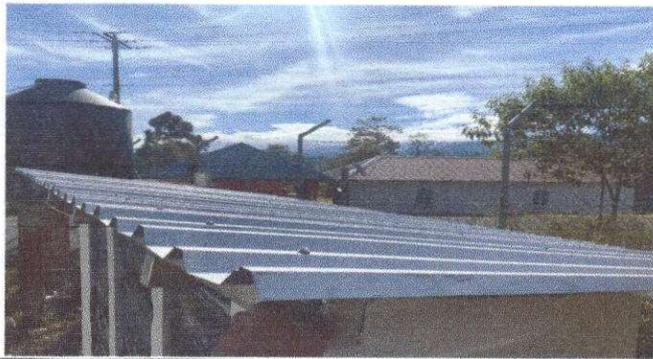
Foto1: Sustitución de lamina por lamina troquelada aluzinc calibre 26

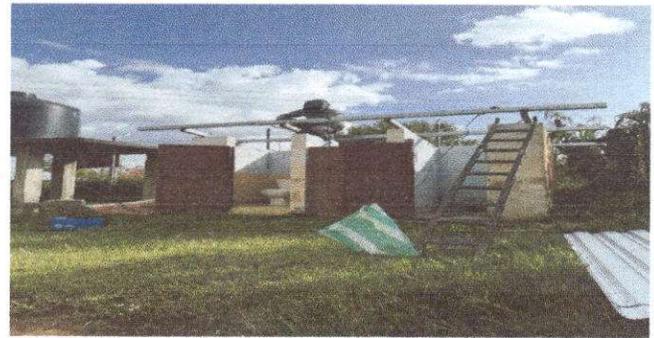
Foto 2: Sustitución de estructura de soporte de madera por metal (3x2 pulgadas)

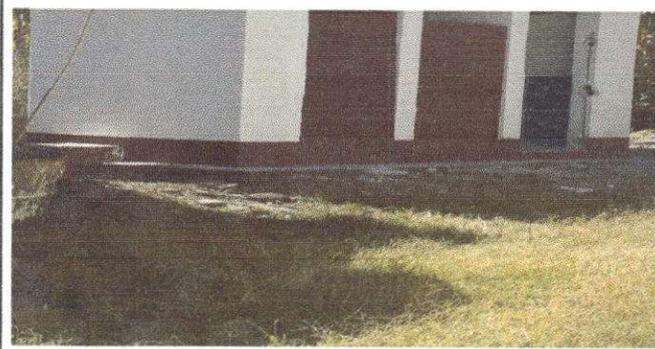
Foto 3: Repello en muro

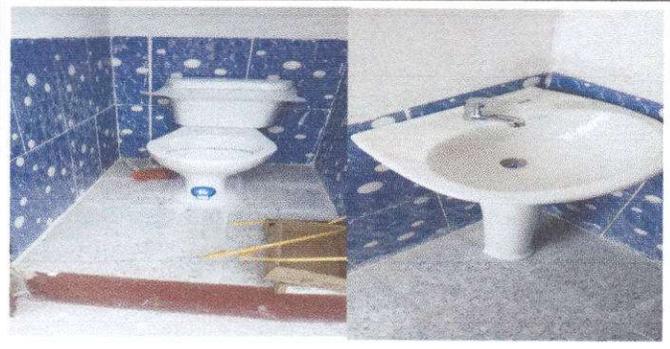
Foto 4: Sustitución inodoro, sustitución lavamanos

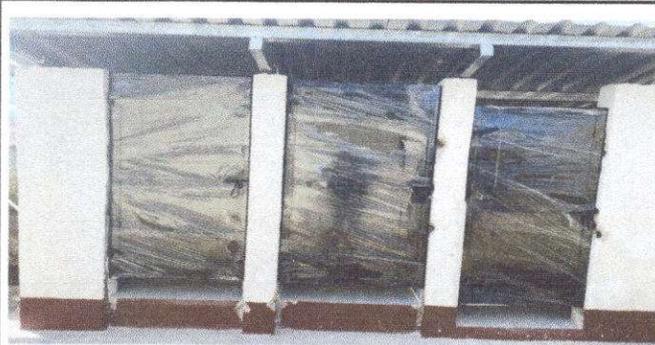
Foto 5: Sustitución puertas en servicio sanitario

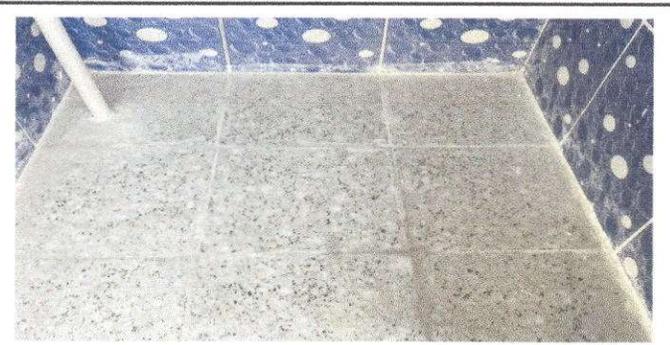
Foto 6: Sustitución de piso de torta de concreto por piso ceramico
