ITUACIÓN DEFICIENCIAS DETERMINADAS:

DEPARTAMENTO:	SANTA ROSA	MUNICIPIO:	CHIQUMULILLA
NOMBRE DEL ESTABLECIMIENTO:	EODP ANEXA A EORM JORGE VALENZUELA SÁNCHEZ, SAN MIGUEL AROCHE	DIRECCIÓN DEL ESTABLECIMIENTO:	ALDEA SAN MIGUEL AROCHE, CHIQUMULILLA, SANTA ROSA.
CÓDIGO DEL ESTABLECIMIENTO:	06 08 1801 42	FECHA:	3/09/2024

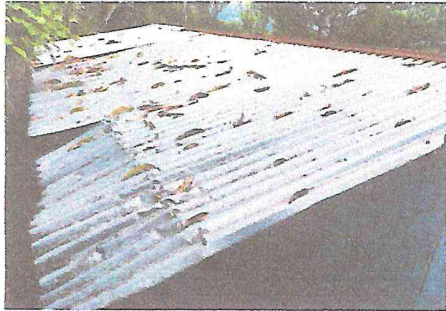
Foto 1: EL TECHO DE LA COCINA DONDE SE PREPARA LA ALIMENTACION ESCOLAR, SE ENCUENTRA DAÑADO EN LA PARTE TRASERA DEBIDO A LA MALA CALIDAD DE LA LAMINA Y FUERTES VIENTOS.

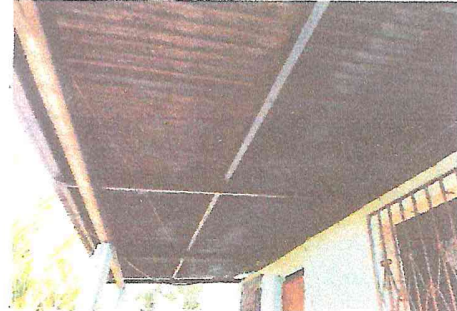
Foto 2: EL TECHO DEL CORREDOR DE LA COCINA, SE ENCUENTRA DETERIORADO POR EL OXIDO DEBIDO A LA CANTIDAD DE TIEMPO QUE TIENE DESDE SU COLOCACIÓN.

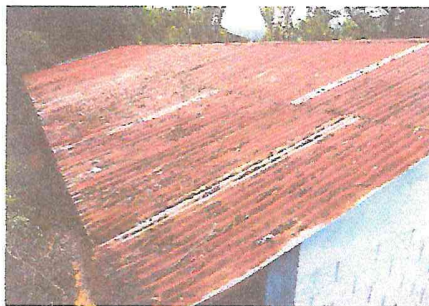
Foto 3: EL TECHO DE DICHO MÓDULO SE ENCUENTRA DETERIORADO, ESTO A CAUSA DE LA CANTIDAD DE TIEMPO QUE TIENE DESDE SU COLOCACION.

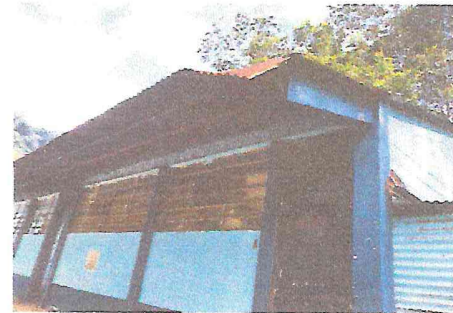
Foto 4: LA LÁMINA DE LA PARTE FRONTAL DE ESTE MÓDULO, SE ENCUENTRA DOBLADA Y ROTA DEBIDO A LOS FUERTES VIENTOS.

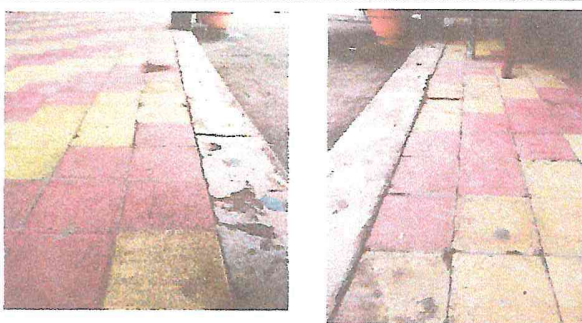
Foto 5: EN ESTAS FOTOGRAFÍAS SE PUEDE OBSERVAR EL DAÑO QUE PRESENTA EL PISO, DEBIDO A LA CANTIDAD DE TIEMPO QUE TIENE DESDE SU COLOCACION.
