SITUACIÓN DEFICIENCIAS DETERMINADAS

DEPARTAMENTO:	SOLOLÁ	MUNICIPIO:	SAN ANTONIO PALOPÓ
NOMBRE DEL ESTABLECIMIENTO:	EORM ALDEA XEQUISTEL	DIRECCIÓN DEL ESTABLECIMIENTO:	ALDEA XEQUISTEL
CÓDIGO DEL ESTABLECIMIENTO:	07-12-0296-43	FECHA:	5 DE SEPTIEMBRE DE 2024

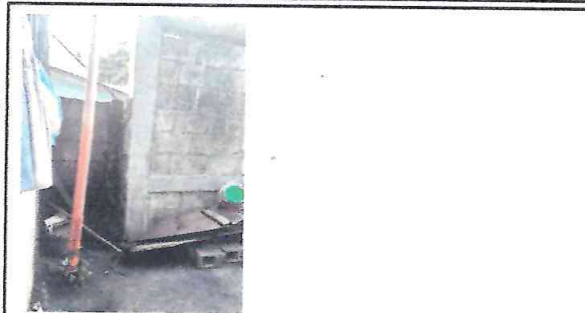
Foto 1: La falta de techado en este espacio para la pila artesanal evitará el ingreso del agua pluvial y la creación de humedad en esta zona.

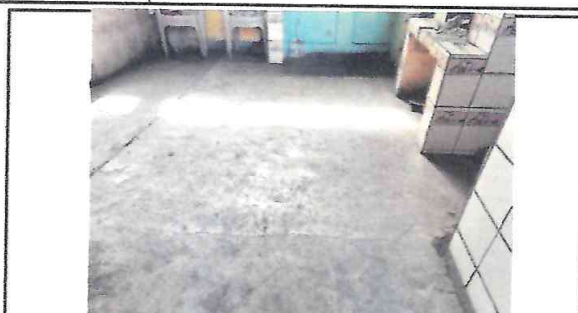
Foto 2: Nivelación de piso de concreto en mal estado y en condiciones no óptimas para el almacenamiento y preparación de alimentos, instalación de mesa de concreto para preparar y servir alimentos.

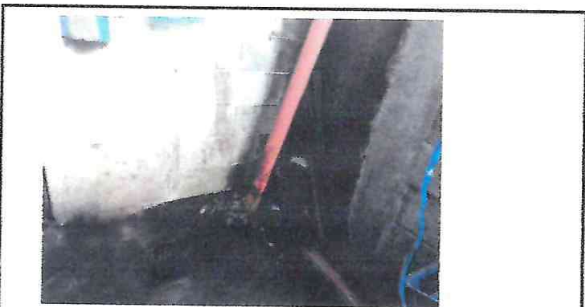
Foto 3: espacio en donde se requiere una pila artesanal para el lavado adecuado de los utensilios de cocina.

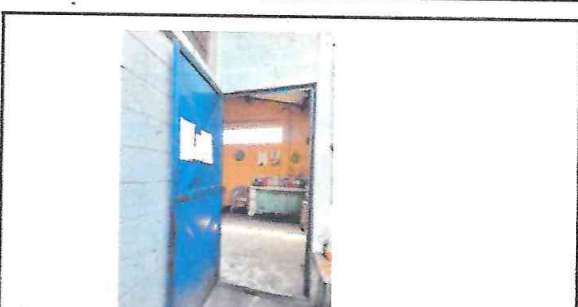
Foto 4: Las puertas abiertas permiten una ventilación, sin embargo hay libre acceso a insectos infecciosos, por lo que se requiere agregarle cedazo a las dos puertas en la cocina.

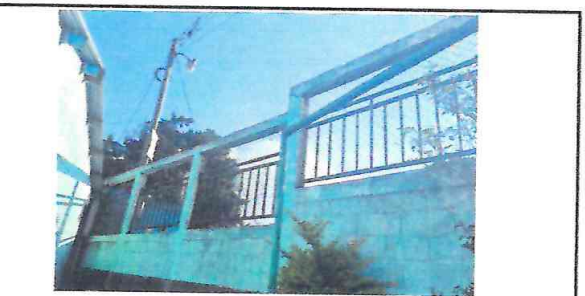
Foto 5: Muro perimetral con rejillas y malla en mal estado, en donde se requiere reforzamiento y pintado de las barandas.

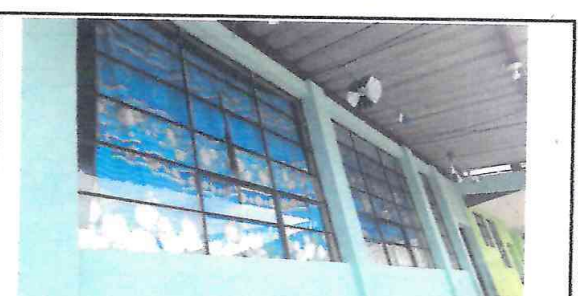
Foto 6: Instalación de balcones en ventanas de aulas por la seguridad de los niños.
