SITUACIÓN DEFICIENCIAS DETERMINADAS

DEPARTAMENTO:	SUCHITEPÉQUEZ	MUNICIPIO:	PATULUL
NOMBRE DEL ESTABLECIMIENTO:	EOUN	DIRECCIÓN DEL ESTABLECIMIENTO:	CABECERA MUNICIPAL
CÓDIGO DEL ESTABLECIMIENTO:	10-14-0334-43	FECHA:	4/12/2024

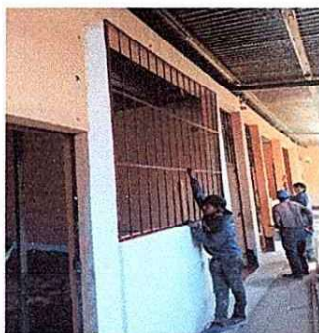
Foto 3: En esta parte se realizara una abertura y tallado de puerta de metal, y tallado de ventana con balcon.

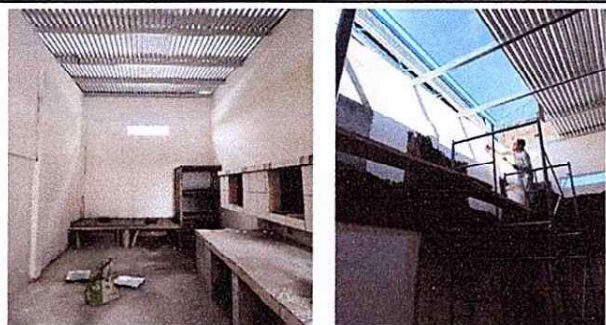
Foto 5: En esta parte se trabajara la demolición total y se trasladara para el fondo de la cocina, realizando un nuevo polleton para cocina con chimenea con tres discos. Y techado de cocina

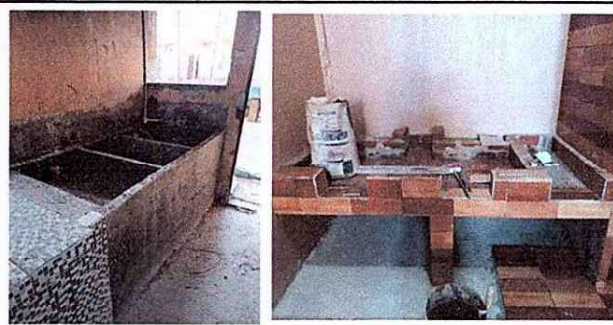
Foto 6: En el modulo de cocina se sustituirá el piso ceramico, tambien se realizara un pila grande con su azulejo y se cambiara el sistema electrico de la cocina.
