SITUACIÓN DEFICIENCIAS DETERMINADAS

DEPARTAMENTO:	Totonicapán	MUNICIPIO:	Totonicapán
NOMBRE DEL ESTABLECIMIENTO:	EORM	DIRECCIÓN DEL ESTABLECIMIENTO:	Paraje Pajumujuyup, cantón Chuisuc.
CÓDIGO DEL ESTABLECIMIENTO:	08-01-0053-43	FECHA:	10/10/2024

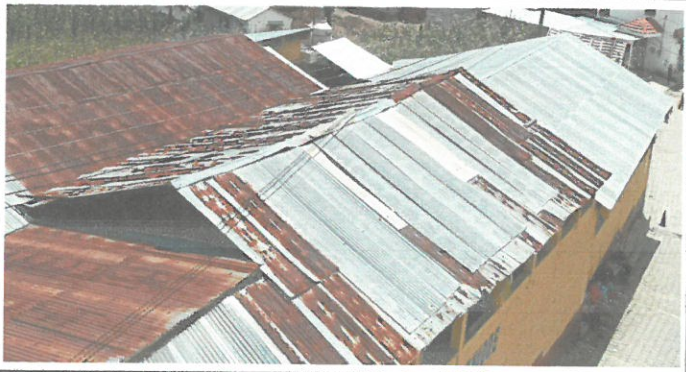
Foto 1.1: Sustrucción de lamina acanalada por lamina troquelada calibre 26 de Aluzinc, sujetado con tornillos autopercorables en el patio de la escuela.

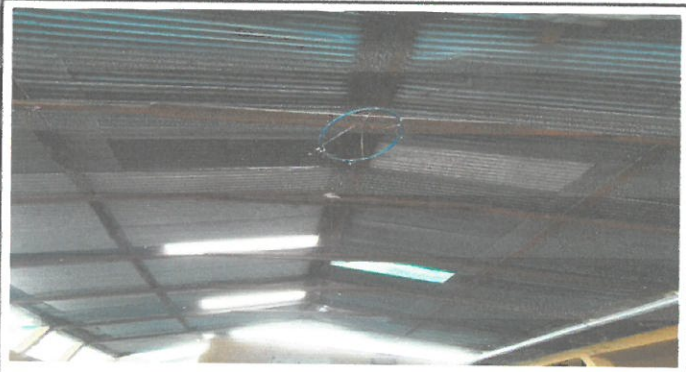
Foto 1.2: Sustrucción de estructura de madera por estructura de metal con vigas de perfil tubular rectangular, en el patio del establecimiento educativo.

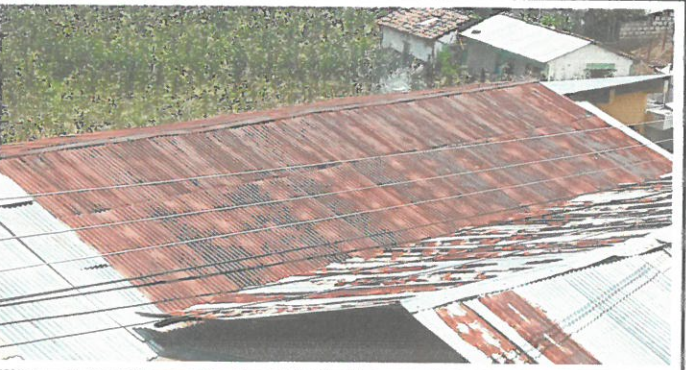
Foto 1.3: Sustrucción de lamina acanalada por lamina troquelada calibre 26 de Aluzinc sujetado con tornillos autopercorables, en el techo de dos aulas ubicadas frente al patio de la escuela.

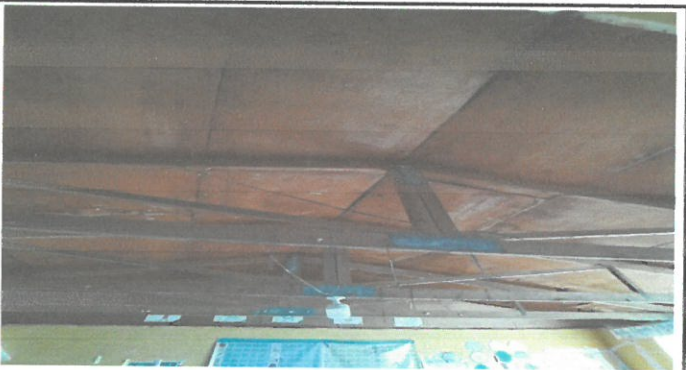
Foto 1.4: Sustrucción de estructura de madera por estructura de metal con vigas de perfil tubular rectangular, en dos aulas frente al patio del centro educativo.

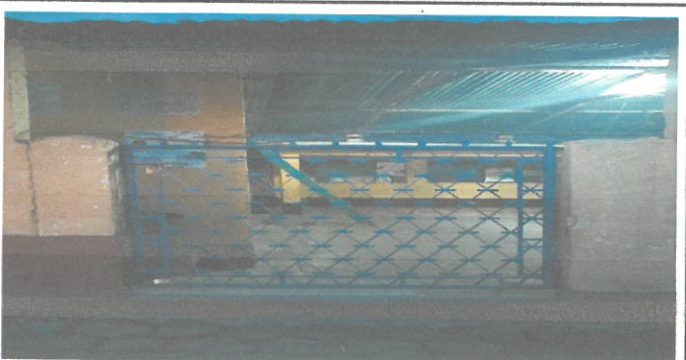
Foto 2.1: Sustrucción de puerta metalica, por portón corredizo tipo enrejado forrado con tubo, base cuadrada de una pulgada y media, en la entrada principal de la escuela.
