**REGISTRO FOTOGRÁFICO
PROGRAMA DE MANTENIMIENTO DE EDIFICIOS ESCOLARES PÚBLICOS**

DEPARTAMENTO:	Totonicapán	MUNICIPIO:	Momostenango
NOMBRE DEL ESTABLECIMIENTO:	EORM Paturás	DIRECCIÓN DEL ESTABLECIMIENTO:	Barrio Patzité, Paraje Paturás
CÓDIGO DEL ESTABLECIMIENTO:	08-05-0046-43	FECHA:	06 de junio de 2024

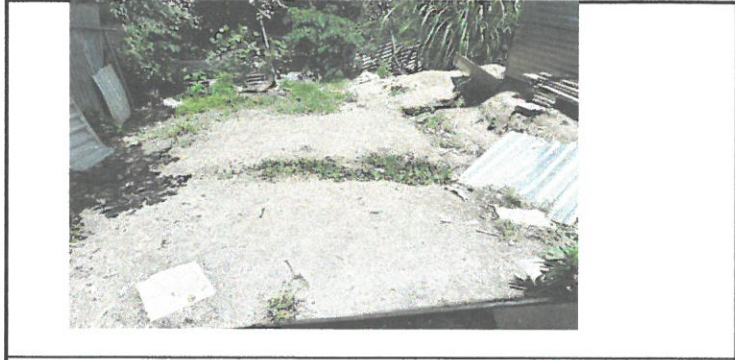
FOTO 1: Espacio para la construcción de pozo de absorción.

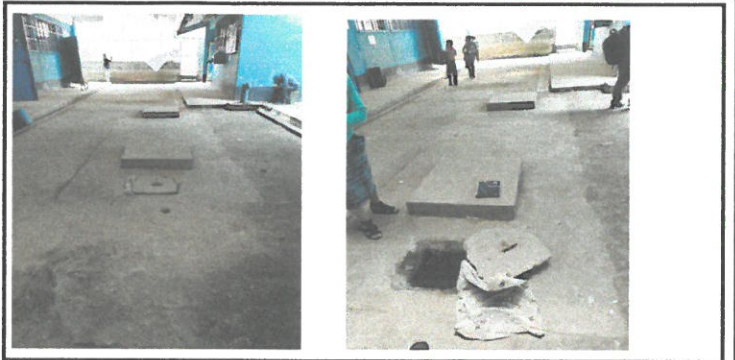
FOTO 2: En esta imagen se observa las tapaderas de la fosa séptica en mal estado, debido a ello por las mismas se escapa el mal olor derivado del tratamiento de la misma.

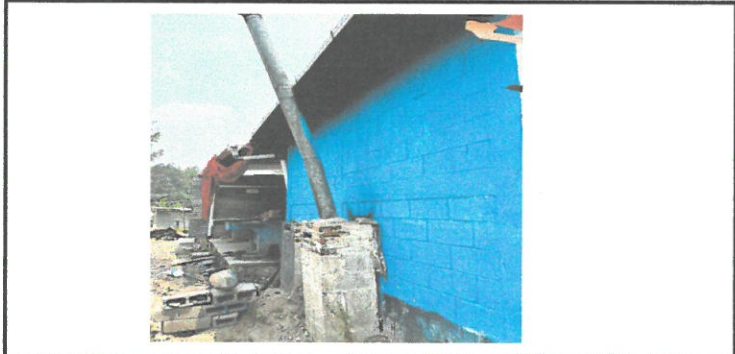
Foto3: Parte de atrás de la cocina, la chimenea se encuentra despegada de la pared en la base lo que provoca que no funcione en su totalidad.

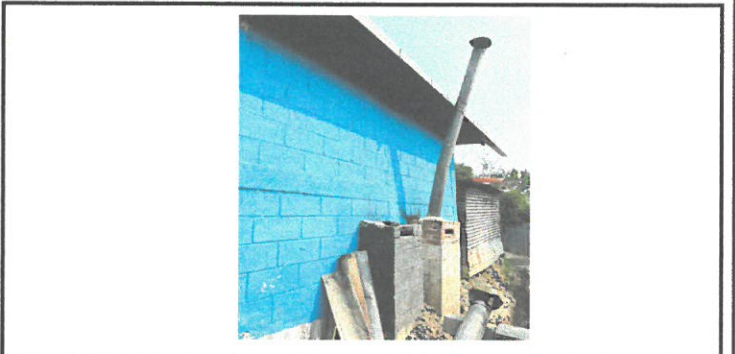
Foto 4: La chimenea no cuenta con salida eficaz, al utilizar las hornillas de la plancha para preparar alimentos la cocina se llena de humo.

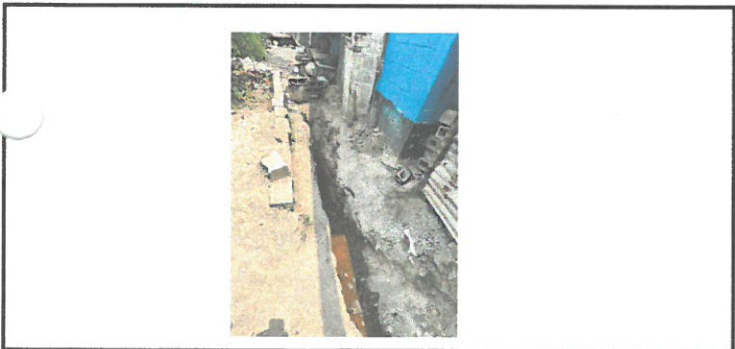
Foto 5: Salida de la fosa séptica, se llena muy rápido y se debe limpiar cada tres meses al no hacerlo provoca malos olores y deja sin funcionamiento los servicios sanitarios.

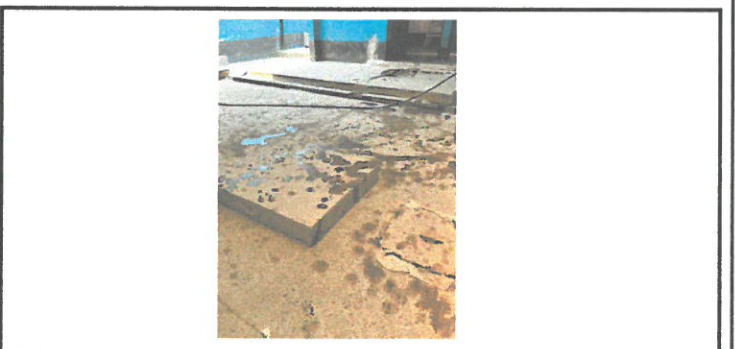
Foto 6: En el patio de la escuela se encuentra la fosa séptica, se observa una tapadera con un nylon porque por allí se filtran los olores de la fosa creando insalubridad en la escuela.
