SITUACIÓN DEFICIENCIAS DETERMINADAS:

DEPARTAMENTO:	ZACAPA	MUNICIPIO:	ZACAPA
NOMBRE DEL ESTABLECIMIENTO:	EORM	DIRECCIÓN DEL ESTABLECIMIENTO:	ALDEA LOS LIMONES
CÓDIGO DEL ESTABLECIMIENTO:	19-01-0992-43	FECHA:	12/03/2024

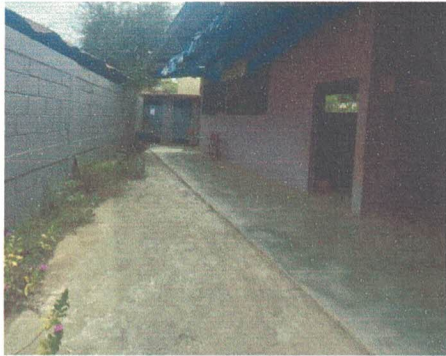
**Foto 1:** Tramiento a Base de Piso Liquido Existente para Cambio a PISO CERAMICO ANTIDESLIZANTE para MODULO DE AULAS, DIRECCIÓN, CORREDOR DE AULAS Y EN COCINETA.

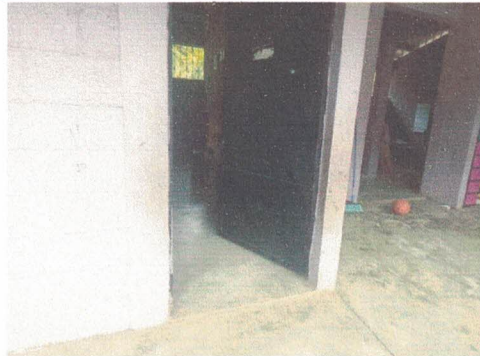
**Foto 2:** Cambio a PISO CERAMICO ANTIDESLIZANTE para MODULO DE AULAS, DIRECCIÓN, CORREDOR DE AULAS Y EN COCINETA.

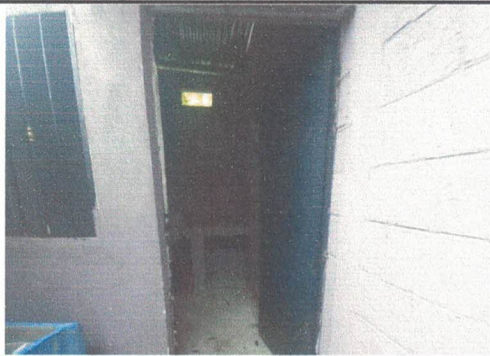
**Foto 3:** Esté Renglón de Trabajo, incluye 3 Sub-Renglones: 2 Luminarias, 2 Interruptores Simples y 1 Tomacorriente para el Area de COCINETA.

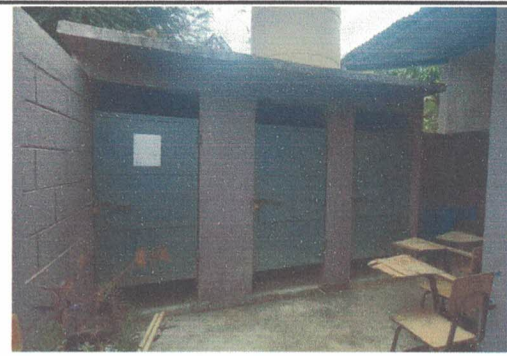
**Foto 4:** Este Renglon contempla la Reparación, Lijando la Pintura Existente y la Aplicación de Pintura Anticorrosiva en 2 Manos para Puertas y Balcones, así como tambien cambio de 2 Chapas.

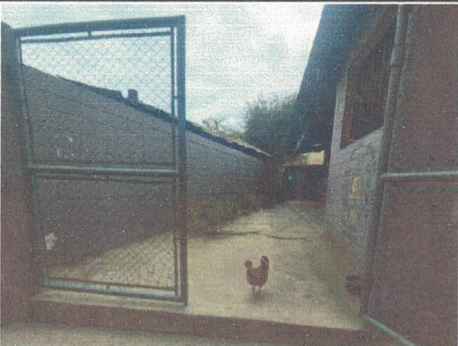
**Foto 5:** Mantenimiento Correctivo a Portón de Marco de Tubo y Malla Galvanizada Y Balcones Metalicos. Debiendose Lijar, quitar Pintura y Aplicar 2 MANOS DE PINTURA ANTICORROSIVA COLOR SEGÚN SUPERVISOR.

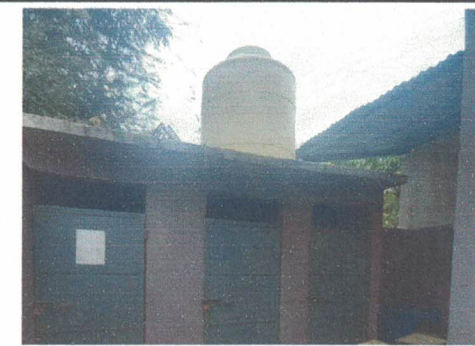
**Foto 6:** Cambio de Accesorios tales como: Flote, Valvulas Plasticas y Subida y Bajada independiente , para el Deposito de Agua Existente.

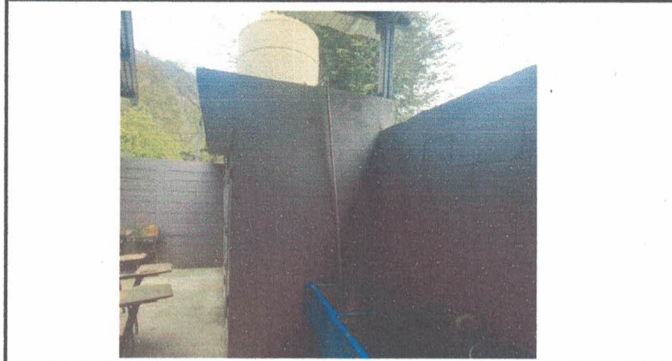
**Foto 7: Debe instalarse Caja para Valvulas, Llave Cheque, Cambiar Chorro e Independizar la Subida de Agua al Deposito de la Bajada de manera Individual para ambas.**

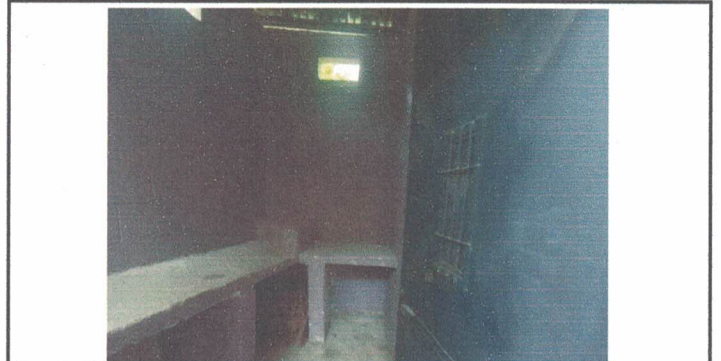
**Foto 8: Se contempla la Instalación de 1 Estufa Rura con su Chimenea Metalica en Tubo Galvanizado Ø 3" con sus respectivos Accesorios.**

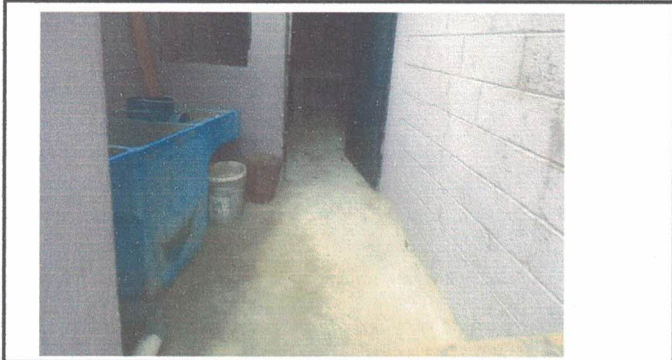
**Foto 9: Impermeabilizar Deposito de Pila de Concreto Existente.**

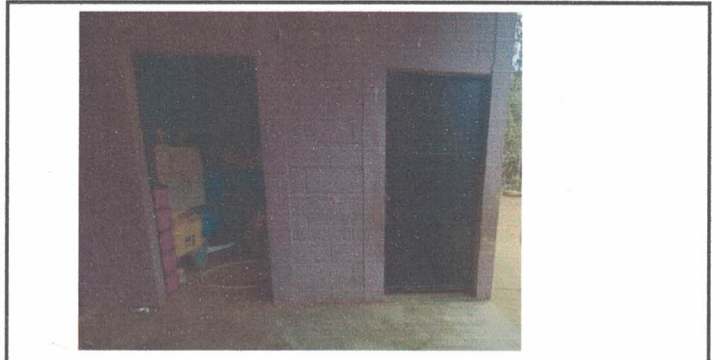
**Foto 10: Levantando de Pared h=1.00mts. Para posteriormente Fabricar e Instalar 1 Balcón Metálico de 1.00 x 1.10 mts.**

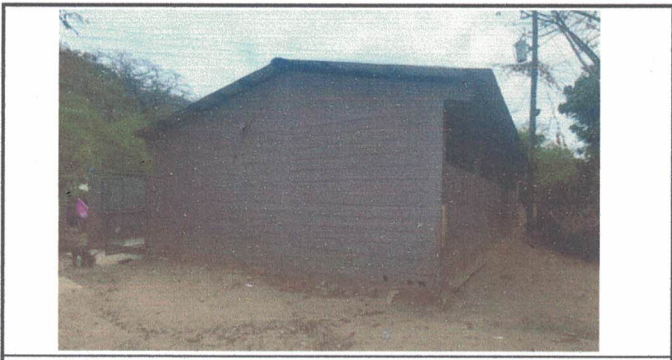
**Foto 11: Se estima poder cumplir con la Pintura para Exteriores e Interiores con Pintura Latex para todo El Establecimiento. NO APLICA ROTULACION DE ESCUDO O LETRAS.**

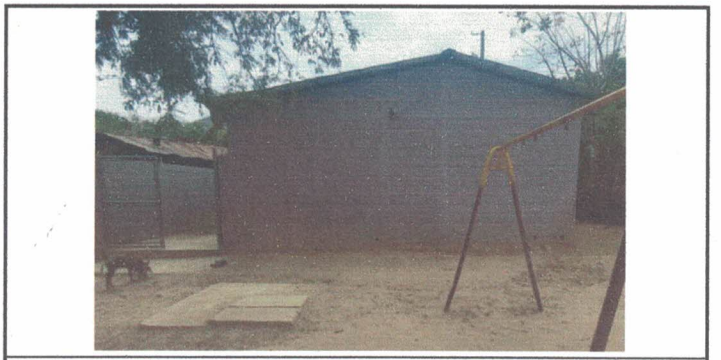
**Foto 12: Dentro de este Renglón Especial, se considera la necesidad de Realizar una Limpieza a la Fosa Septica Existente y la Construcción de 1 Pozo de Absorción para que el Sistema de Tratamiento de Aguas Residuales quede funcionando correctamente.**
