SITUACIÓN DEFICIENCIAS DETERMINADAS:

DEPARTAMENTO:	ZACAPA	MUNICIPIO:	ZACAPA
NOMBRE DEL ESTABLECIMIENTO:	EODP ANEXA A EORM	DIRECCIÓN DEL ESTABLECIMIENTO:	ALDEA LOS LIMONES
CÓDIGO DEL ESTABLECIMIENTO:	19-01-1245-42	FECHA:	12/03/2024

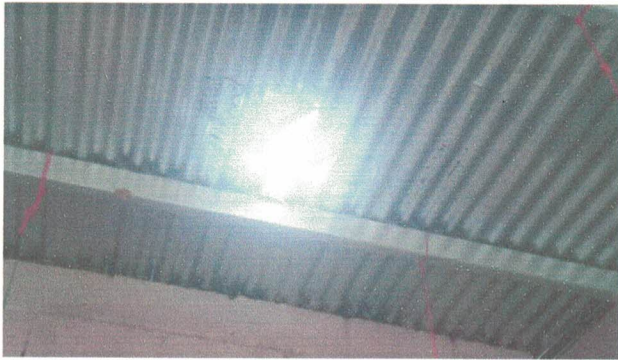
Foto 1: Lámina Acanalada en Mal Estado, debido a que es una DONACIÓN de una ONG y la misma por las características bajas: NO CUMPLEN NORMAS Y ESPECIFICACIONES DE OBRA DE MINEDUC.

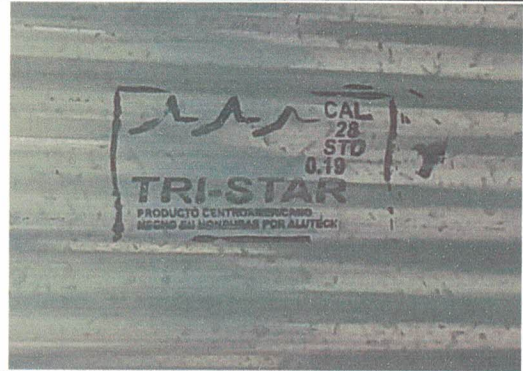
Foto 2: Lámina Acanalada NO CUMPLE NORMAS Y ESPECIFICACIONES DE OBRA DE MINEDUC.

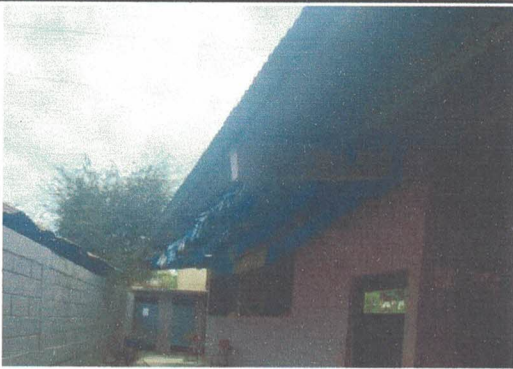
Foto 3: Posterior al Mantenimiento de Costaneras y Sustitución de Lámina Troquelada de Aluzinc. Se Instalará Canal Pluvial Metálico Interno, con Pezcantos y Tubería PVC.Ø3" para Bajadas de Aguas Pluviales.

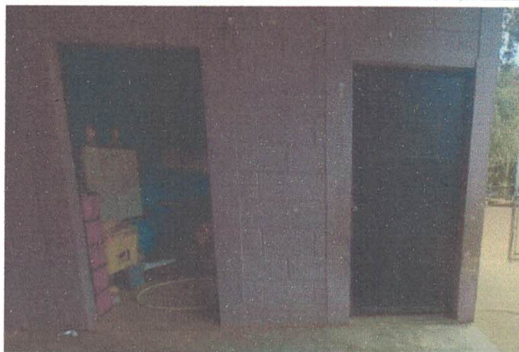
Foto 5: Mantenimiento Correctivo a Puertas de Metal con Lijar, quitar Pintura y Aplicar 2 MANOS DE PINTURA ANTICORROSIVA COLOR SEGÚN SUPERVISOR.

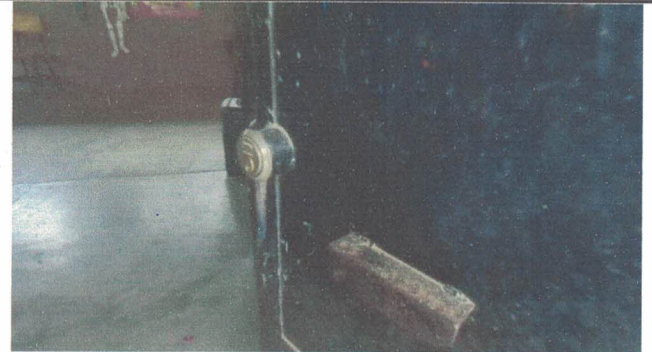
Foto 6: Sustitución de Chapa para 3 Puertas Méticas Marca Yale.
