SITUACIÓN DEFICIENCIAS DETERMINADAS

DEPARTAMENTO:	Zacapa	MUNICIPIO:	La Unión
NOMBRE DEL ESTABLECIMIENTO:	Escuela Oficial Rural Mixta	DIRECCIÓN DEL ESTABLECIMIENTO:	Aldea Chichipate
CÓDIGO DEL ESTABLECIMIENTO:	19-09-0290-43	FECHA:	11/10/2024

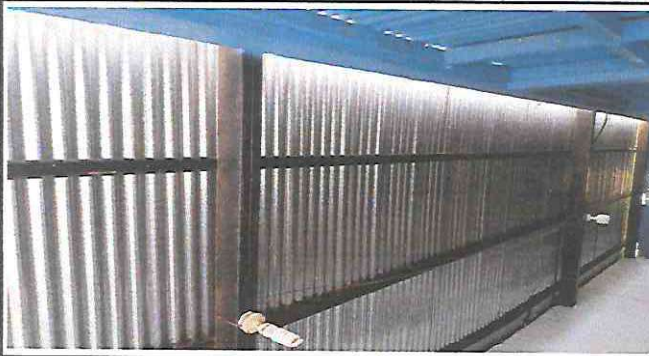
Foto 1: Sustitución de lámina, por lámina troquelada aluzinc calibre 26

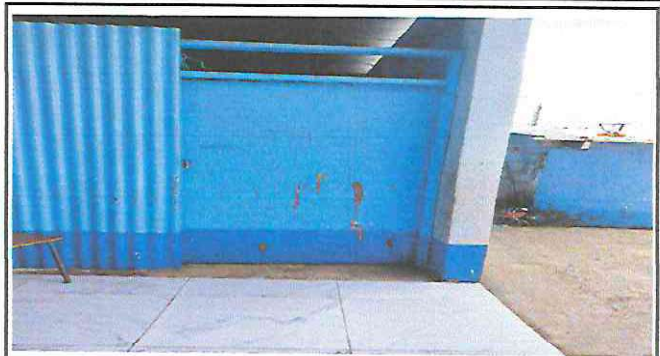
Foto 2: Sustitución de puerta de madera por puerta de metal

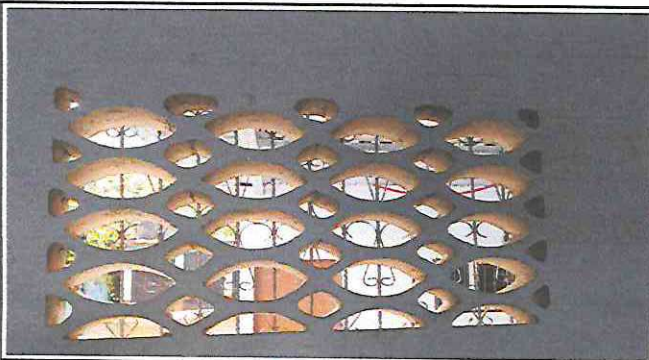
Foto 3: Sustitución de ventanas de celosía por venatan de PVC

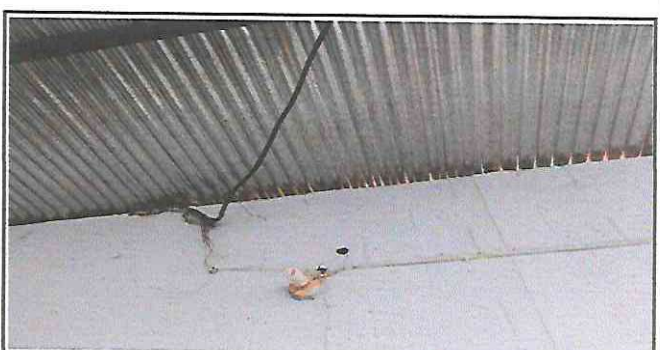
Foto 6: Reparación de cable eléctrico, cable sólido #10 línea principal y ramales cable #12 y cambiar tomacorrientes y apagadores.
