SITUACIÓN DEFICIENCIAS DETERMINADAS

DEPARTAMENTO:	ZACAPA	MUNICIPIO:	SAN JORGE
NOMBRE DEL ESTABLECIMIENTO:	EODP	DIRECCIÓN DEL ESTABLECIMIENTO:	BARRIO EL CENTRO
CÓDIGO DEL ESTABLECIMIENTO:	19-11-0003-42	FECHA:	6/03/2024

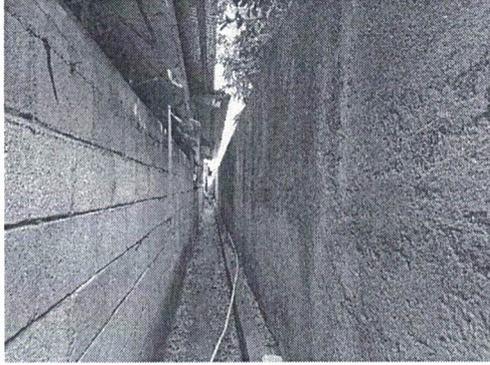
Foto 1: area donde se instalara el drenaje de aguas negras, requiere excavacion, demolicion, instalacion de tuberia y reparaciones.

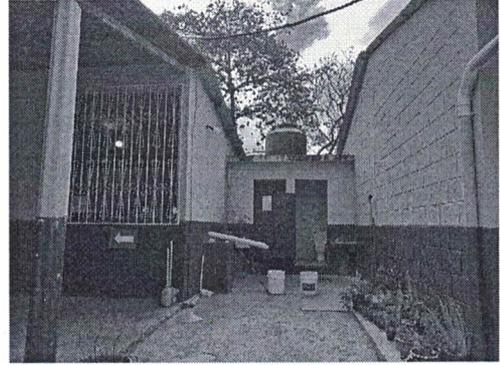
Foto 2: area a techar y remozar, en este punto se ubican los baños de todo el centro educativo, se instalara piso ceramico.

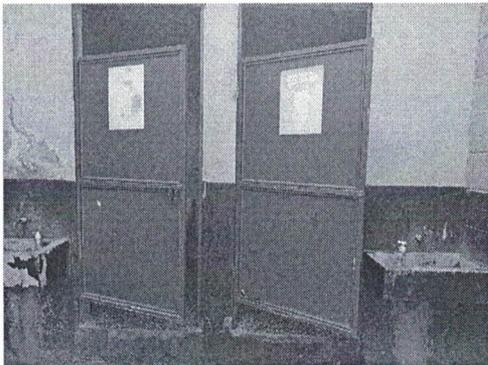
Foto 3: puertas en mal estado y lavamanos dañados, se construira mueble para instalar 4 lavamanos.

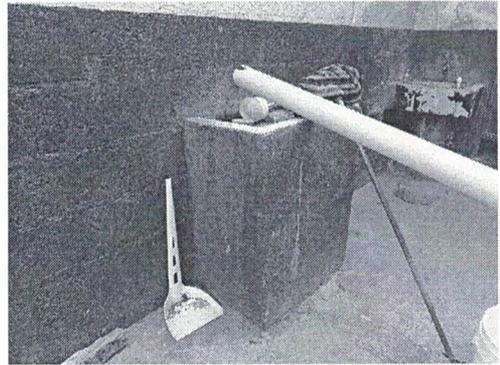
Foto 4: lavamanos de concreto dañado, muro sin acabado y piso dañado.

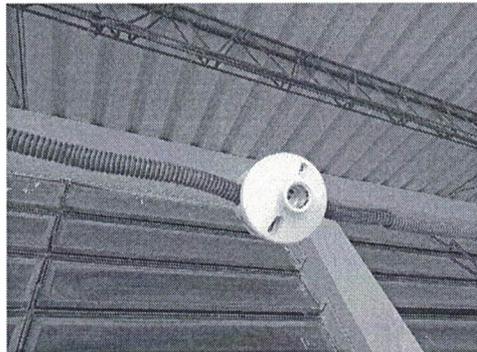
Foto 5: instalaciones electricas en mal estado, necesita una intervencion total en todo el centro educativo, se agrega la instalacion de 20 unidades de iluminacion.

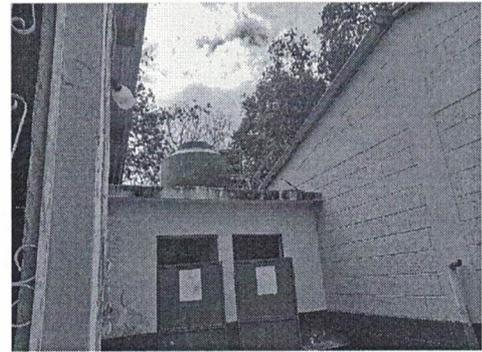
Foto 6: losa que presenta humedad y fugas de agua, se debera realizar reparacion de tuberia de agua y accesorios del tinaco.
