SITUACIÓN DEFICIENCIAS DETERMINADAS  PREVIAMENTE  DURANTE  POSTERIOR

DEPARTAMENTO:	ZACAPA	MUNICIPIO:	SAN JORGE
NOMBRE DEL ESTABLECIMIENTO:	EORM	DIRECCIÓN DEL ESTABLECIMIENTO:	ALDEA SAN JUAN
CÓDIGO DEL ESTABLECIMIENTO:	19-11-0012-43	FECHA:	28/02/2024

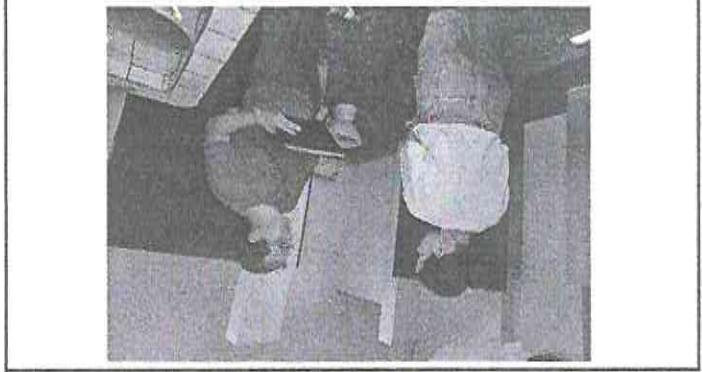
Foto 1: visita al centro educativo y determinación de necesidades de remozamiento junto a directora del establecimiento.

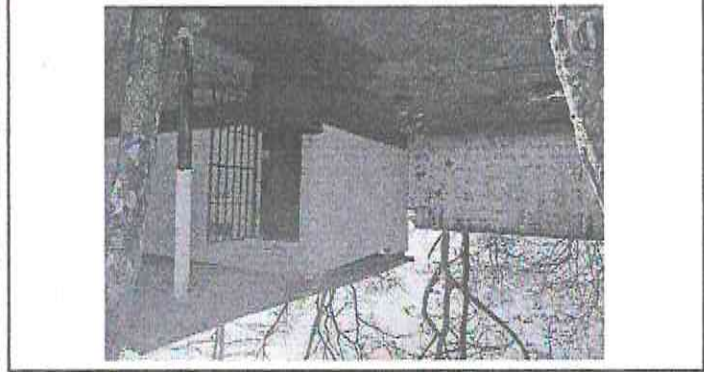
Foto 2: área en donde se instalara estructura metálica para instalación de tanque elevado de 1,100 litros.

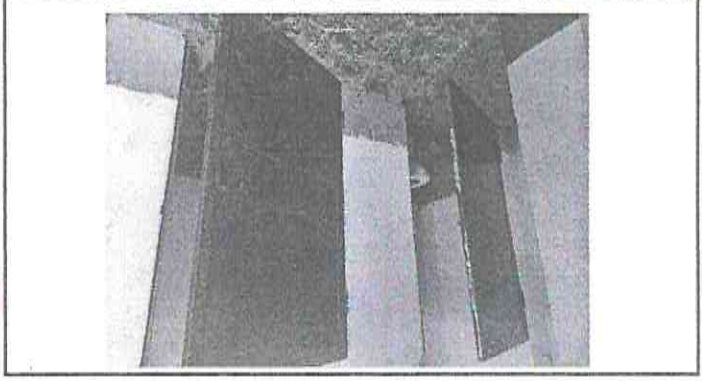
Foto 3: puertas dañadas que serán sustituidas.

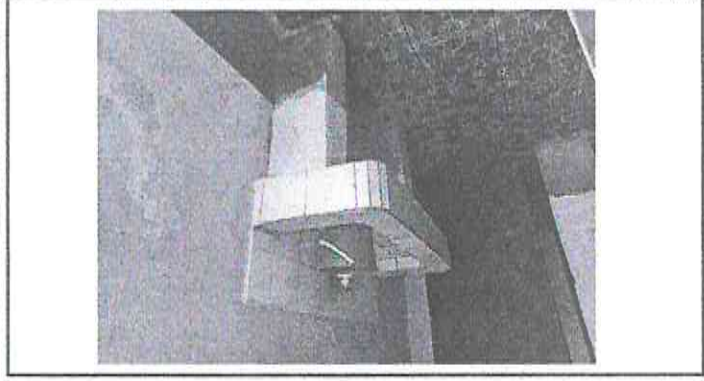
Foto 4: lavamanos de concreto en el ingreso que obstruciona el paso, deteriorado y de un solo lavamanos, se propone la construcción de mueble de concreto y lavamanos empotrados.

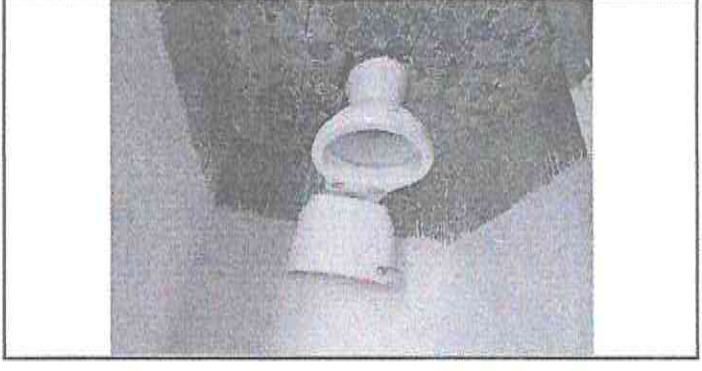
Foto 5: sanitarios dañados, se propone la sustitución de los mismos, tomar en cuenta que en el área de baños de niños los drenajes presentan obstrucción, se plantea la reparación del mismo.

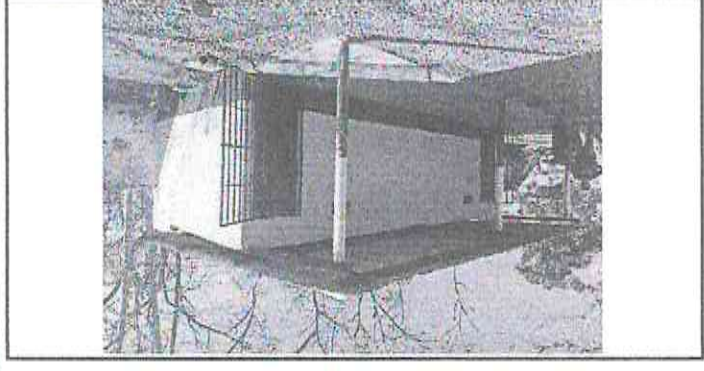
Foto 6: techo de lamina dañada y estructura en malas condiciones, se propone la sustitución de lamina y el mejoramiento de la estructura + canales de agua pluvial y bajadas.
