REGISTRO FOTOGRÁFICO
PROGRAMA DE MANTENIMIENTO DE EDIFICIOS ESCOLARES PÚBLICOS

SITUACIÓN DEFICIENCIAS DETERMINADAS PREVIO [■] DURANTE [ ] POSTERIOR [ ]

DEPARTAMENTO:	ALTA VERAPAZ	MUNICIPIO:	SAN PEDRO CARCHA
NOMBRE DEL ESTABLECIMIENTO:	COPB ANEXO A EORM CASERIO LAS PIMIENTAS CHICHA	DIRECCIÓN DEL ESTABLECIMIENTO:	CASERIO LAS PIMIENTAS CHICHAIB
CÓDIGO DEL ESTABLECIMIENTO:	16-09-0412-41	FECHA:	6/10/2025

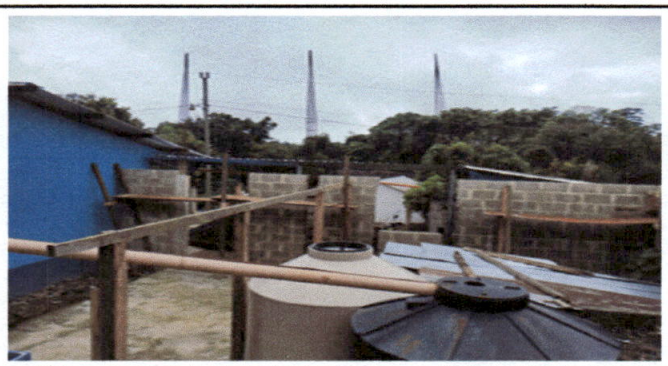
Foto 5: Torta de Piso y Piso Ceramico; En esta area que mide 9.60m x 9.20m se echará nueva torta y se colocara piso ceramico, porque la torta que existe esta quebrada y no esta apta para pegarle ceramico.
