REGISTRO FOTOGRÁFICO
PROGRAMA DE MANTENIMIENTO DE EDIFICIOS ESCOLARES PÚBLICOS

SITUACIÓN DEFICIENCIAS DETERMINADAS | PREVIO [x] | DURANTE [ ] | POSTERIOR [ ]

DEPARTAMENTO:	Guatemala	MUNICIPIO:	Guatemala
NOMBRE DEL ESTABLECIMIENTO:	EORM NO. 605	DIRECCIÓN DEL ESTABLECIMIENTO:	14 avenida 51-92 Aldea Las Canoas Zona 25
CÓDIGO DEL ESTABLECIMIENTO:	00-25-0015-43	FECHA:	5/09/2025

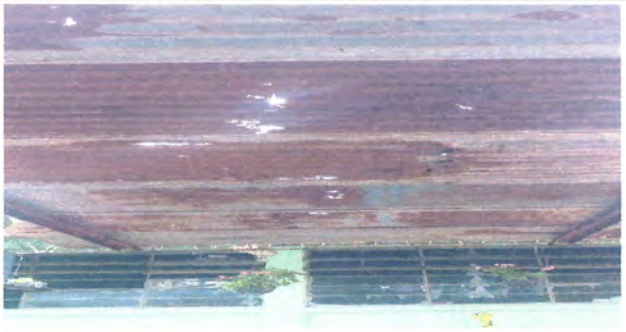
Foto 1: CUBIERTA DE LÁMINA - Corredor de ingreso. techo en mal estado, láminas oxidadas y posee filtraciones de agua.

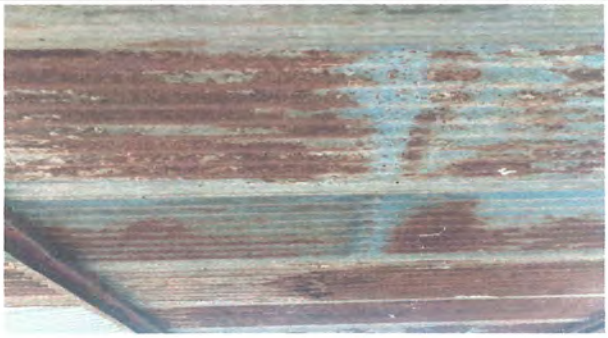
Foto 2: CUBIERTA DE LÁMINA - Corredor principal. techo en mal estado, láminas oxidadas y posee filtraciones de agua.
