REGISTRO FOTOGRÁFICO
PROGRAMA DE MANTENIMIENTO DE EDIFICIOS ESCOLARES PÚBLICOS

DEPARTAMENTO:	RETALHULEU	MUNICIPIO:	RETALHULEU
NOMBRE DEL ESTABLECIMIENTO:	EODP ANEXA A EOUM DE APLICACION	DIRECCIÓN DEL ESTABLECIMIENTO:	4A. AVENIDA A PROLONGACIÓN, ZONA 4
CÓDIGO DEL ESTABLECIMIENTO:	11-01-1431-42	FECHA:	19/09/2025

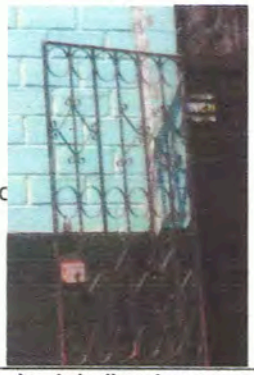
Foto14: Es necesario el cambio de puerta en el modulo de direccion ya que no es muy segura y ya presenta detereoro
