REGISTRO FOTOGRÁFICO
PROGRAMA DE MANTENIMIENTO DE EDIFICIOS ESCOLARES PÚBLICOS

SITUACIÓN DEFICIENCIAS DETERMINADAS PREVIO [x] DURANTE [ ] POSTERIOR [ ]

DEPARTAMENTO:	SUCHITEPÉQUEZ	MUNICIPIO:	PATULUL
NOMBRE DEL ESTABLECIMIENTO:	EODP ANEXA A EORM REPUBLICA DE MEXICO	DIRECCIÓN DEL ESTABLECIMIENTO:	ALDEA EL ROSARIO
CÓDIGO DEL ESTABLECIMIENTO:	10-14-1802-42	FECHA:	6/05/2025

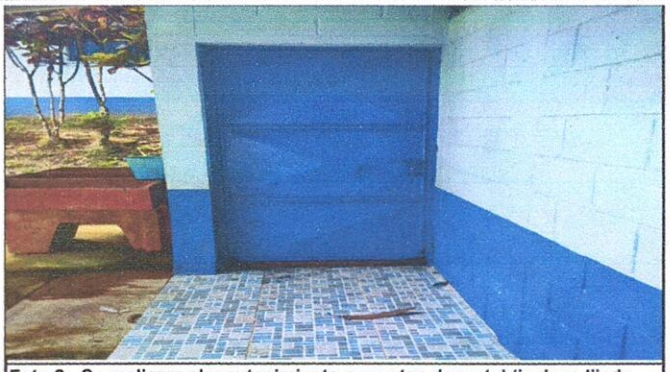
Foto1: Se realizara la cubieerta de porton con cubierta de lamina troquelada aluzincalibre 26 + estructura de metal y viga de concreto

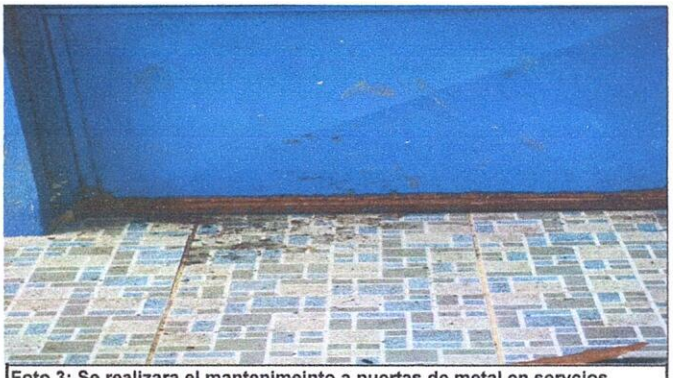
Foto 2: Se realizara el mantenimiento a puertas de metal (incluye lijado cepillado y aplaición de pintura mas sustitución de tubo de marco de la puerta.

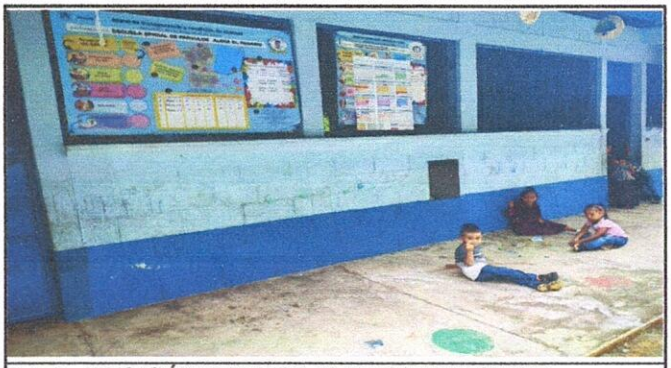
Foto1: APLICACIÓN DE PINTURA ES MUROS INTERIORES Y EXTERIORES, EN LAS TRES AULAS, COCINA, BODEGA, BAÑOS Y MURO PERIMETRAL

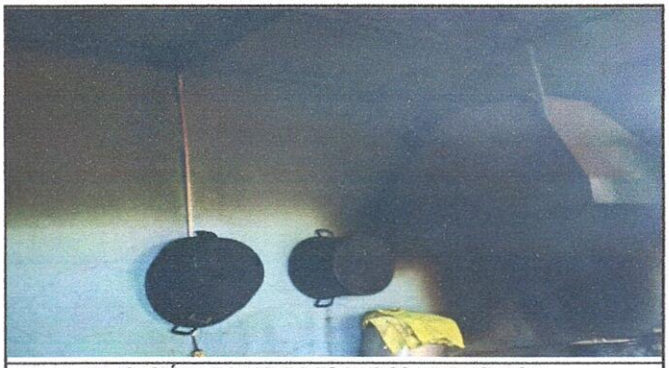
Foto 2: APLICACIÓN DE PINTURA ES MUROS INTERIORES Y EXTERIORES, EN LAS TRES AULAS, COCINA, BODEGA, BAÑOS Y MURO PERIMETRAL
