REGISTRO FOTOGRÁFICO  
PROGRAMA DE MANTENIMIENTO DE EDIFICIOS ESCOLARES PÚBLICOS

| NOMBRE DEL ESTABLECIMIENTO: | Escuela Oficial Rural Mixta Caserío Tierra Linda | DIRECCIÓN DEL ESTABLECIMIENTO: | Caserío Tierra Linda, Tucurú. A.V. |

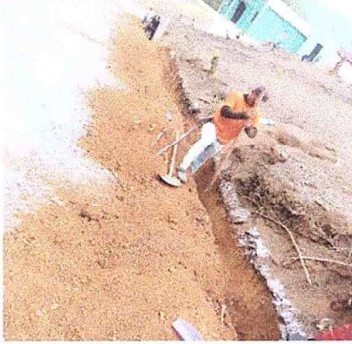
Foto 3: El encargado junto a los miembros de la OPF realizando las mediadas de terrero que corresponde a 202 metros de largo.

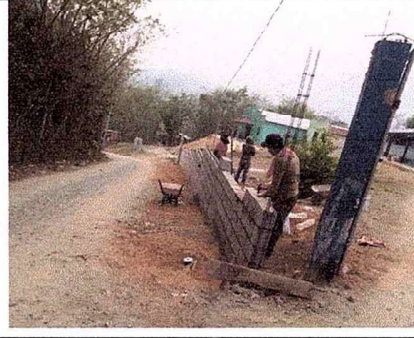
Foto 6: los albaniles trabajando la parte donde esta la carretera comunal juntamente con los miembros de la OPF
