| REGISTRO FOTOGRÁFICO DE AVANCE | | | |
| NOMBRE DEL ESTABLECIMIENTO | EORM | DIRECCIÓN DEL ESTABLECIMIENTO | CASERIO LA COYOTERA |
| CÓDIGO DEL ESTABLECIMIENTO | 02-07-0410-43 | FECHA DE LA INSPECCIÓN | 26/06/2024 |

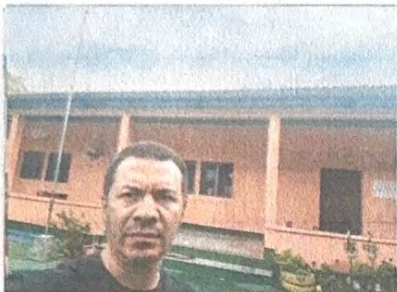
| REGISTRO FOTOGRÁFICO DE AVANCE | | | |
|---|---|---|---|
| <p>Foto 1: En el establecimiento Educativo</p> | | <p>Foto 2: En el establecimiento Educativo</p> | |
