REGISTRO FOTOGRÁFICO DE AVANCE

| NOMBRE DEL ESTABLECIMIENTO: | ESCUELA OFICIAL RURAL MIXTA | DIRECCIÓN DEL ESTABLECIMIENTO: | COLONIA SANTA MARTA |
| CÓDIGO DEL ESTABLECIMIENTO: | 05-01-0029-43 | FECHA DE LA INSPECCIÓN: | 22/06/2023 |

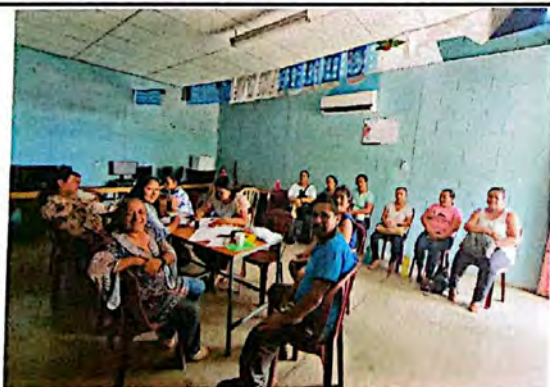
Foto 11: Vista interior módulo 1 de aulas en reunión de recepción del remozamiento en compañía de OPF, maestros, directora y consultora.

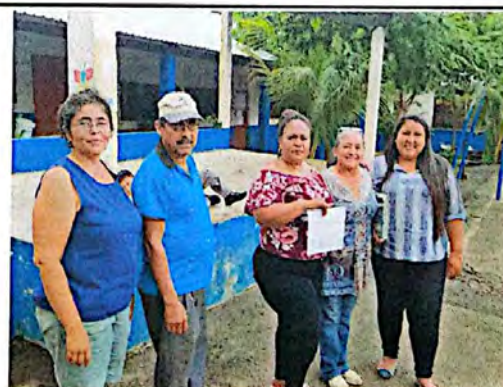
Foto 12: Vista de la recepción del remozamiento en compañía de directora, OPF y consultora.
