REGISTRO FOTOGRÁFICO

| NOMBRE DEL ESTABLECIMIENTO: | EORM AIDA MARIA SANDOVAL ALARCON DE R | DIRECCIÓN DEL ESTABLECIMIENTO: | KM. 68.5 CARRETERA A TAXISCO LOTIFICACION |
| CÓDIGO DEL ESTABLECIMIENTO: | 05-01-0039-43 | FECHA DE LA INSPECCIÓN: | 20/03/2024 |

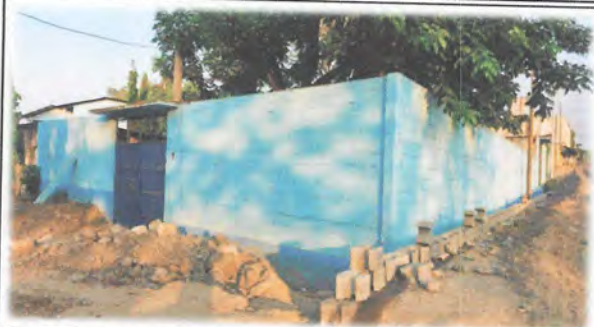
Foto1: Escuela Oficial Rural Mixta, Aida Maria Sandoval Alarcon de Rivers.

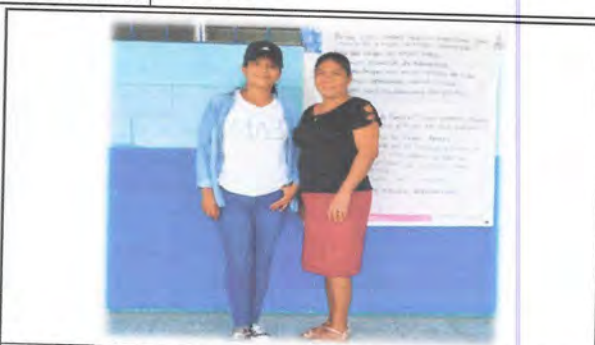
Foto 2: Presidente de la OPF y Evaluadora de Campo, realizando la visita técnica para identificar las necesidades con mayor prioridad.

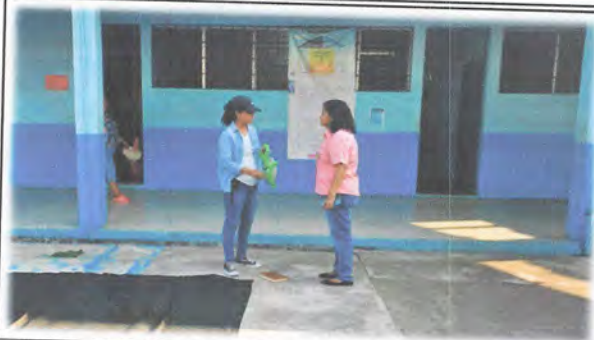
Foto 7: Directora del establecimiento y Evaluadora de Campo durante la visita de campo en la que se detectan las necesidades prioritarias.

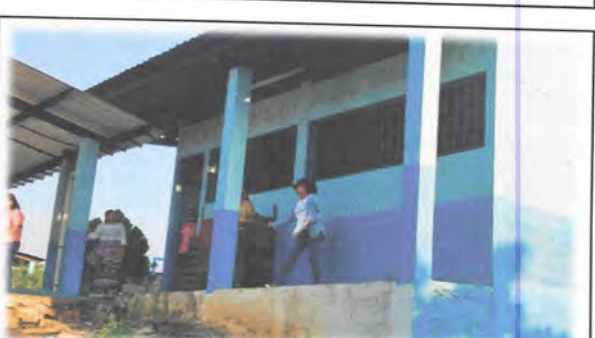
Foto 12: Proceso de medición de trabajos incluidos en las necesidades prioritarias del centro educativo.
