| REGISTRO FOTOGRÁFICO | | | |
| NOMBRE DEL ESTABLECIMIENTO: | EORM LEON LIND PETTERSEN | DIRECCIÓN DEL ESTABLECIMIENTO: | ALDEA GUADALUPE |
| CÓDIGO DEL ESTABLECIMIENTO: | 05-01-0045-43 | FECHA DE LA INSPECCIÓN: | 15/03/2024 |

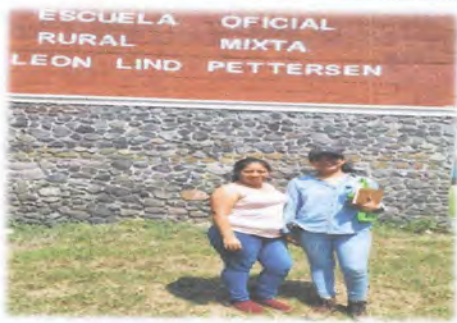
| REGISTRO FOTOGRÁFICO | | | |
|---|---|---|---|
| <p>Foto 3: Presidente de la OPF y Evaluadora de Campo, realizando la visita técnica, para identificar las necesidades con mayor prioridad.</p> | | <p>Foto 4: Reparación en los servicios sanitarios de niños y niñas, incluye diversos trabajos, como cambio de inodoros, sustitución de torta de concreto a piso cerámico antideslizante, cambio de cubierta y cambio de pila.</p> | |
