REGISTRO FOTOGRÁFICO DE AVANCE

| NOMBRE DEL ESTABLECIMIENTO: | EOUV JOSE FRANCISCO AZURDIA | DIRECCIÓN DEL ESTABLECIMIENTO: | 7A. CALLE 3-02 ZONA 1. |
| CÓDIGO DEL ESTABLECIMIENTO: | 05-01-0056-43 | FECHA DE LA INSPECCIÓN: | 18/07/2024 |

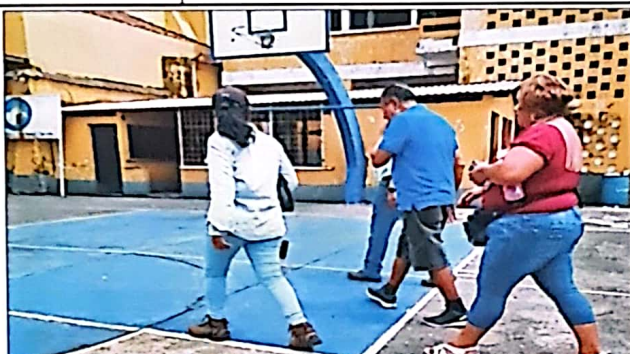
Foto 1: Se inicia el recorrido para visualizar el proceso de avance en su ejecución. Gracias a OPF en el acompañamiento del recorrido.
