REGISTRO FOTOGRÁFICO DE AVANCE

| NOMBRE DEL ESTABLECIMIENTO: | EORM MARIA MARTA ESCOBAR COBOS DE RICHARDSON | DIRECCIÓN DEL ESTABLECIMIENTO: | COLONIA PRADOS DEL RIO |
| CÓDIGO DEL ESTABLECIMIENTO: | 05-01-2288-43 | FECHA DE LA INSPECCIÓN: | 8/07/2024 |

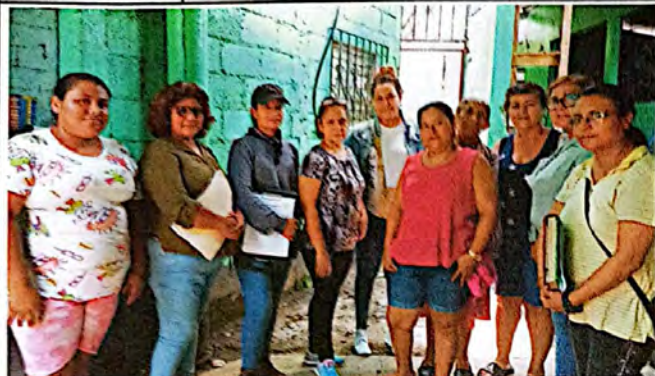
Foto 1: Evaluadora de campo en la visita de evaluación y verificación del avance del 50% de los trabajos de remozamiento.
