REGISTRO FOTOGRÁFICO

| NOMBRE DEL ESTABLECIMIENTO: | EORM CARLOS ERNESTO GONZALEZ BARRIOS | DIRECCIÓN DEL ESTABLECIMIENTO: | COLONIA SANTA ROSA ALDEA EL RODEO |
| CÓDIGO DEL ESTABLECIMIENTO: | 05-01-2655-43 | FECHA DE LA INSPECCIÓN: | 15/03/2024 |

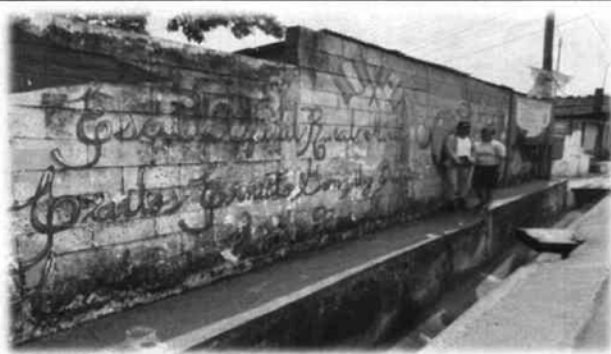
Foto 1: Presidente de la OPF y Evaluadora de Campo, realizando la visita técnica, para identificar las necesidades con mayor prioridad.
