REGISTRO FOTOGRÁFICO

| NOMBRE DEL ESTABLECIMIENTO: | ESCUELA OFICIAL RURAL MIXTA | DIRECCIÓN DEL ESTABLECIMIENTO: | COMUNIDAD DON PANCHO |
| CÓDIGO DEL ESTABLECIMIENTO: | 05-01-2988-43 | FECHA DE LA INSPECCIÓN: | 11/03/2024 |

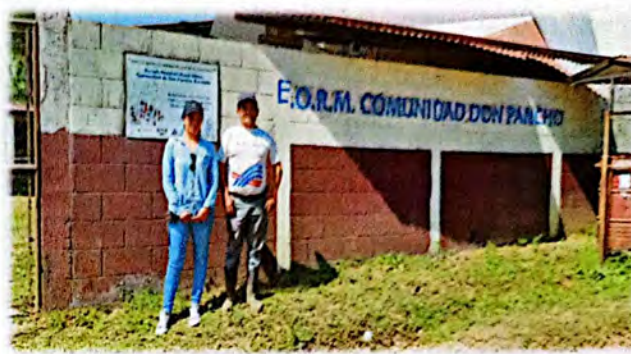
Foto 2: Presidente de la OPF y Evaluadora de Campo, realizando la visita técnica, para identificar las necesidades con mayor prioridad.
