REGISTRO FOTOGRÁFICO

| NOMBRE DEL ESTABLECIMIENTO: | ESCUELA OFICIAL RURAL MIXTA. | DIRECCIÓN DEL ESTABLECIMIENTO: | CANTON EL AMATILLO ALDEA JABALI. |
| CÓDIGO DEL ESTABLECIMIENTO: | 05-02-0181-43 | FECHA DE LA INSPECCIÓN: | 17/03/2024 |

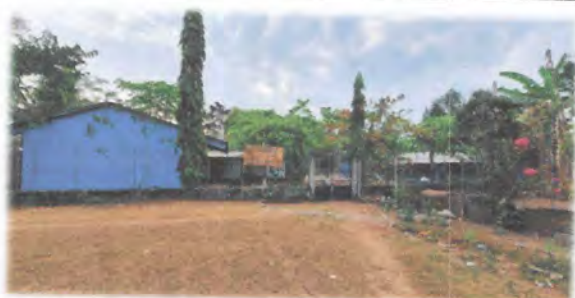
Foto 1: Visita Técnica ocular para evaluar las necesidades prioritarias del establecimiento en la EORM Cantón El Amatillo Aldea Jabali.

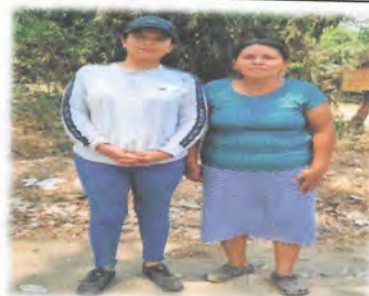
Foto 2: Presidente de la OPF y Evaluadora de Campo, realizando la visita técnica, para identificar las necesidades con mayor prioridad.
