PROGRAMA DE MANTENIMIENTO DE EDIFICIOS ESCOLARES PÚBLICOS  
CON FINANCIAMIENTO EXTERNO

| REGISTRO FOTOGRÁFICO DE AVANCE | | | |
| NOMBRE DEL ESTABLECIMIENTO: | EOUM TECUN UMAN NO.2 | DIRECCIÓN DEL ESTABLECIMIENTO: | 3A. AVENIDA ENTRE 6A. Y 7A. CALLE, ZONA 2 |
| CÓDIGO DEL ESTABLECIMIENTO: | 05-06-0312-43 | FECHA DE LA INSPECCIÓN: | 25/07/2024 |

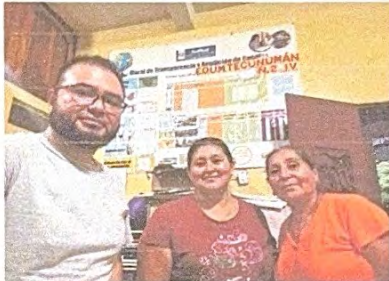
| REGISTRO FOTOGRÁFICO DE AVANCE | | | |
|---|---|---|---|
| Foto 1: SUMINISTRO E INSTALACIÓN DE ESTRUCTURA PORTANTE, SUMINISTRO E INSTALACIÓN DE LÁMINA TROQUELADA, APLICACIÓN DE REPELLO EN MUROS, APLICACIÓN DE PINTURA EN INTERIOR Y EXTERIOR | | Foto 2: DIRECTORA, OPF Y VALUADOR | |
