REGISTRO FOTOGRÁFICO DE AVANCE

| NOMBRE DEL ESTABLECIMIENTO: | EORM COMUNIDAD NUEVO TODOS SANTOS | DIRECCIÓN DEL ESTABLECIMIENTO: | COMUNIDAD NUEVO TODOS LOS SANTOS |

PROGRAMA DE MANTENIMIENTO DE EDIFICIOS ESCOLARES PÚBLICOS  
CON FINANCIAMIENTO EXTERNO

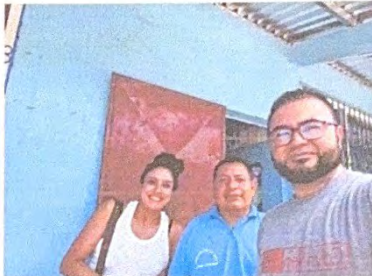
| <p>Foto 1: VISTA PANORAMICA, SUMINISTRO E INSTALACIÓN DE LAMINA TROQUELADA ALUZINC, REMOZAMIENTO DE MURO PARA SELLAR LA SUPERFICIE DEL TECHO</p> | <p>Foto 2: OPF, DIRECTOR Y CONSULTOR</p> |

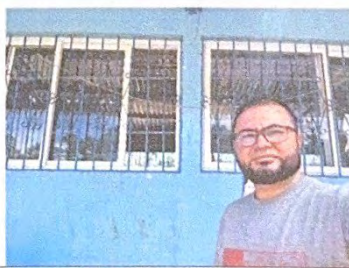
| <p>Foto 5: REMOZAMIENTO DE MURO PARA SELLAR LA SUPERFICIE DEL TECHO, SUMINISTRO E INSTALACIÓN DE LAMINAS, SUMINISTRO E INSTALACIÓN DE VENTANAS, MANTENIMIENTO A ESTRUCTURA PORTANTE</p> | <p>Foto 6: CONSULTOR EN ESTABLECIMIENTO</p> |
