| REGISTRO FOTOGRÁFICO | | | |
| DEPARTAMENTO: | ESCUINTLA | MUNICIPIO: | PALIN |
| NOMBRE DEL ESTABLECIMIENTO: | EORM | DIRECCIÓN DEL ESTABLECIMIENTO: | SECTOR 8 LOTE 11 LOTIFICACION BALCONES D |
| CÓDIGO DEL ESTABLECIMIENTO: | 05-11-0019-43 | FECHA DE LA INSPECCIÓN: | 19/03/2024 |

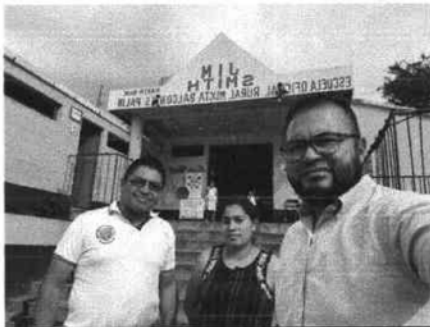
**Foto 1:** MÓDULO DE AULAS EL BARANDAL SE ENCUENTRA EN MAL ESTADO AL IGUAL QUE LOS BALCONES DE LAS VENTANAS, EL PISO DE CONCRETO SE ENCUENTRA RAJADO
