| REGISTRO FOTOGRÁFICO | | | |
| DEPARTAMENTO: | ESCUINTLA | MUNICIPIO: | PALIN |
| NOMBRE DEL ESTABLECIMIENTO: | EORM DOMINGO LIMA | DIRECCIÓN DEL ESTABLECIMIENTO: | COLONIA LOS SAUCES |
| CÓDIGO DEL ESTABLECIMIENTO: | 05-11-2187-43 | FECHA DE LA INSPECCIÓN: | |

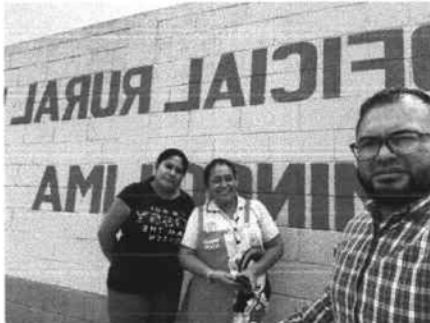
| REGISTRO FOTOGRÁFICO | | | |
|---|---|---|---|
| Foto 1: LA PILA SE ENCUENTRA DAÑADA PRESENTA RAJADURAS, TECHO Y LAMINAS EN MAL ESTADO | | Foto 2: DE IZQUIERDA A DERECHA PRESIDENTA DE OPF, DIRETORA DE ESCUELA Y CONSULTOR A CARGO | |

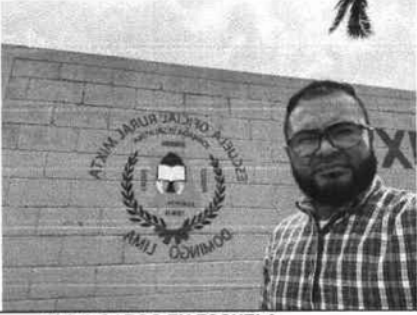
| REGISTRO FOTOGRÁFICO | | | |
|---|---|---|---|
| Foto 5: LA MALLA DEL MURO PERIMETRAL ESTA DAÑADA Y A BAJA ALTURA | | Foto 6: CONSULTOR A CARGO EN ESCUELA | |
