PROGRAMA DE MANTENIMIENTO DE EDIFICIOS ESCOLARES PÚBLICOS  
CON FINANCIAMIENTO EXTERNO

REGISTRO FOTOGRÁFICO DE AVANCE

| NOMBRE DEL ESTABLECIMIENTO: | EORM | DIRECCIÓN DEL ESTABLECIMIENTO: | ALDEA LOS CHAGUITES |
| CÓDIGO DEL ESTABLECIMIENTO: | 05-12-0504-43 | FECHA DE LA INSPECCIÓN: | 7/08/2024 |

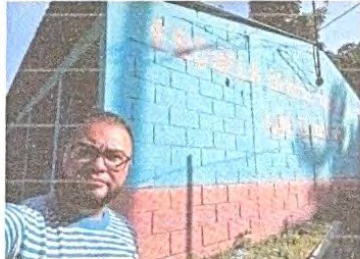
| REGISTRO FOTOGRÁFICO DE AVANCE | | | |
|---|---|---|---|
| Foto 5: SUMINISTRO E INSTALACIÓN DE ESTRUCTURA PORTANTE Y LAMINA TROQUELADA, REMOZAMIENTO DE MURO | | Foto 6: VALUADOR EN EL ESTABLECIMIENTO | |
