| REGISTRO FOTOGRÁFICO | | | |
| NOMBRE DEL ESTABLECIMIENTO: | EODP ANEXA A EORM | DIRECCIÓN DEL ESTABLECIMIENTO: | ALDEA EL PATROCINIO |
| CÓDIGO DEL ESTABLECIMIENTO: | 05-12-1866-42 | FECHA DE LA INSPECCIÓN: | 20/03/2024 |

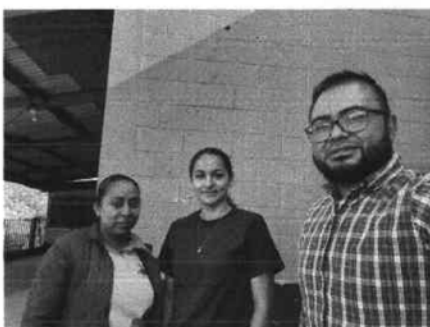
| REGISTRO FOTOGRÁFICO | | | |
|---|---|---|---|
| Foto 1: VISTA PANORAMICA DE LA ESCUELA A LA IZQUIERDA MÓDULO DE AULAS, EN EL CENTRO ÁREA DE COCINA, PINTURA DETERIORADA | | Foto 2: DE IZQUIERDA A DERECHA DIRECTORA DE LA ESCUELA, PRESIDENTA DE OPF Y CONSULTOR A CARGO | |

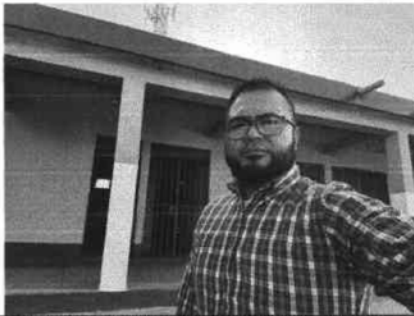
| REGISTRO FOTOGRÁFICO | | | |
|---|---|---|---|
| Foto 5: HUMEDAD EN EL INTERIOR DE AULAS EN MUROS COLINDANTES Y EN LOSA | | Foto 6: VISTA DEL CONSULTOR A CARGO EN ESCUELA | |
