PROGRAMA DE MANTENIMIENTO DE EDIFICIOS ESCOLARES PÚBLICOS  
CON FINANCIAMIENTO EXTERNO

| REGISTRO FOTOGRÁFICO DE AVANCE | | | |
| NOMBRE DEL ESTABLECIMIENTO | EODP ANEXA A EORM NO.829 PROFESOR VÍCTOR NICOLÁS AGUILAR VÁSQUEZ | DIRECCIÓN DEL ESTABLECIMIENTO | 1 AV. 38-55 Z. 10 MIXCO COLONIA BARRIO SAN ANTONIO LA COMUNIDAD |
| CÓDIGO DEL ESTABLECIMIENTO | 01-08-1447-42 | FECHA DE LA INSPECCIÓN | 24/06/2024 |

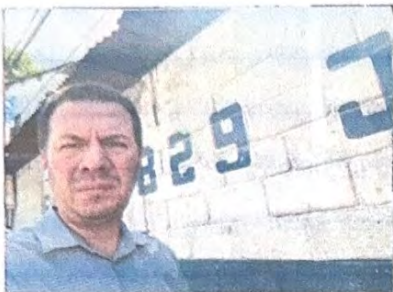
| REGISTRO FOTOGRÁFICO DE AVANCE | | | |
|---|---|---|---|
| Foto 1: En el establecimiento Educativo | | Foto 2: En el establecimiento Educativo | |
