PROGRAMA DE MANTENIMIENTO DE EDIFICIOS ESCOLARES PÚBLICOS  
CON FINANCIAMIENTO EXTERNO

REGISTRO FOTOGRÁFICO DE AVANCE

| NOMBRE DEL ESTABLECIMIENTO | ESCUELA OFICIAL URBANA MIXTA, PLANES DE MINERVA | DIRECCIÓN DEL ESTABLECIMIENTO | 8 avenida B 7-27 colonia planes de minerva zona 11 de Mixco |
| CÓDIGO DEL ESTABLECIMIENTO | 01-08-6520-42 | FECHA DE LA INSPECCIÓN | 9/07/2024 |

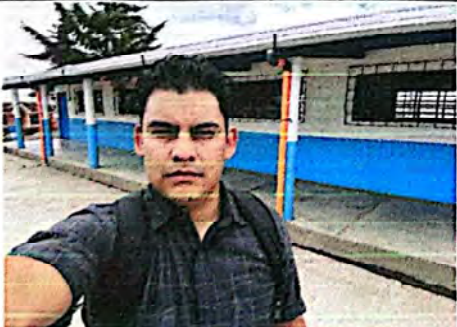
| REGISTRO FOTOGRÁFICO DE AVANCE | | | |
|---|---|---|---|
| Foto 11: Fotografía en establecimiento. | | Foto 12: Fotografía en establecimiento. | |
