REGISTRO FOTOGRÁFICO DE AVANCE

| NOMBRE DEL ESTABLECIMIENTO: | EORM | DIRECCIÓN DEL ESTABLECIMIENTO: | CASERIO PIXCAYA, ALDEA MONTUFAR |
| CÓDIGO DEL ESTABLECIMIENTO: | 01-10-0058-43 | FECHA DE LA INSPECCIÓN: | 3/07/2024 |

PROGRAMA DE MANTENIMIENTO DE EDIFICIOS ESCOLARES PÚBLICOS  
CON FINANCIAMIENTO EXTERNO

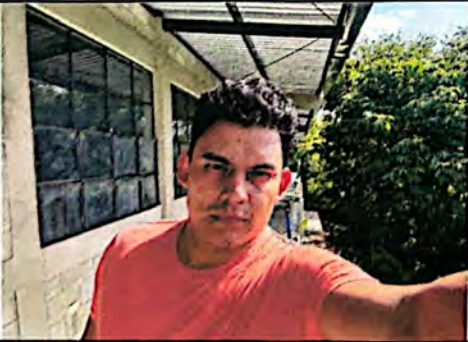
| REGISTRO FOTOGRÁFICO DE AVANCE | | | |
|---|---|---|---|
| Foto 11: Fotografía en el establecimiento. | | Foto 12: Fotografía en el establecimiento. | |
