REGISTRO FOTOGRÁFICO DE AVANCE

| NOMBRE DEL ESTABLECIMIENTO: | Escuela Oficial Rural Mixta | DIRECCIÓN DEL ESTABLECIMIENTO: | CASERIO LOS PIRIRES ALDEA MONTUFAR |
| CÓDIGO DEL ESTABLECIMIENTO: | 01-10-1795-43 | FECHA DE LA INSPECCIÓN: | 20/05/2024 |

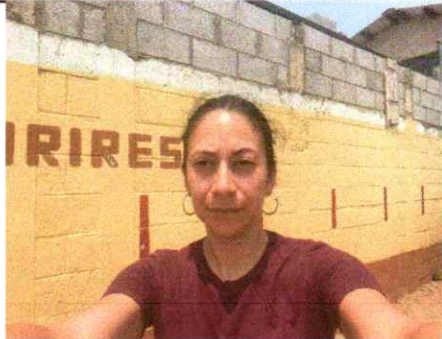
| <p>Foto 5: Evaluadora de campo en el interior establecimiento educativo</p> | <p>Foto 6: Evaluadora de campo en el exterior del centro educativo</p> |
