PROGRAMA DE MANTENIMIENTO DE EDIFICIOS ESCOLARES PÚBLICOS  
CON FINANCIAMIENTO EXTERNO

| REGISTRO FOTOGRÁFICO DE AVANCE | | | |
| NOMBRE DEL ESTABLECIMIENTO: | EORM ALEJANDRO MALDONADO AGUIRRE | DIRECCIÓN DEL ESTABLECIMIENTO: | 11 AVENIDA 8-10, ALDEA SAN CARLOS, ALDEA SAN CARLOS |
| CÓDIGO DEL ESTABLECIMIENTO: | 01-14-1893-43 | FECHA DE LA INSPECCIÓN: | 9/08/2024 |

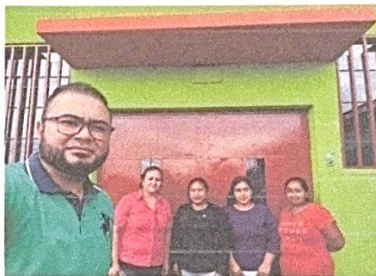
| REGISTRO FOTOGRÁFICO DE AVANCE | | | |
|---|---|---|---|
| Foto 1: VISTA PANORAMICA DE LA ESCUELA, APLICACIÓN DE PINTURA EN SALÓN DE ACTIVIDADES | | Foto 2: OPF, ENCARGADA DE ESCUELA Y CONSULTOR A CARGO | |
