SITUACIÓN DEFICIENCIAS DETERMINADAS

| NOMBRE DEL ESTABLECIMIENTO: | Escuela Oficial Rural Mixta Aldea Taquiná | DIRECCIÓN DEL ESTABLECIMIENTO: | Aldea Taquiná |
| CÓDIGO DEL ESTABLECIMIENTO: | 13-13-0686-43 | FECHA: | 15/05/2024 |

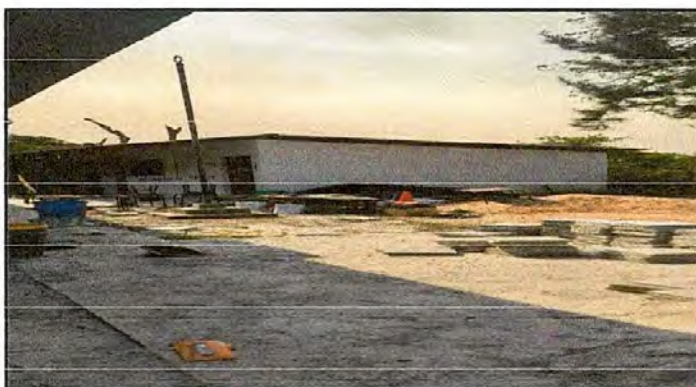
Foto 9. Se puede observar los materiales de construcción los cuales servirán para el remozamiento respectivo en el centro educativo denominado EORM Aldea Taquina.

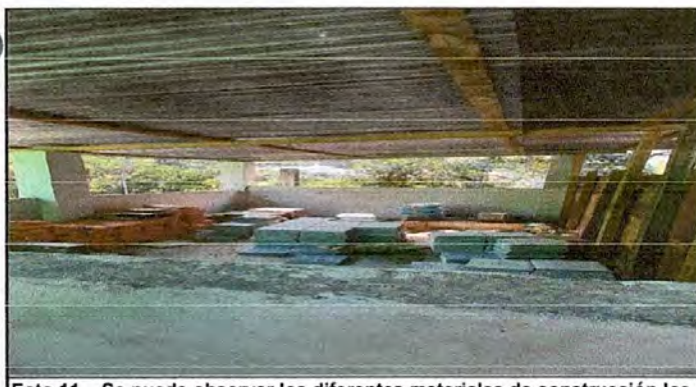
Foto 11. Se puede observar los diferentes materiales de construcción los cuales se están utilizando durante el remozamiento en el centro educativo.
