| REGISTRO FOTOGRÁFICO | | | |
| NOMBRE DEL ESTABLECIMIENTO: | COPB ANEXO A EORM | DIRECCIÓN DEL ESTABLECIMIENTO: | CASERIO TUITZQUIAN ALDEA XEMAL |
| CÓDIGO DEL ESTABLECIMIENTO: | 13-19-0923-41 | FECHA DE LA INSPECCIÓN: | 08/04/2024 |

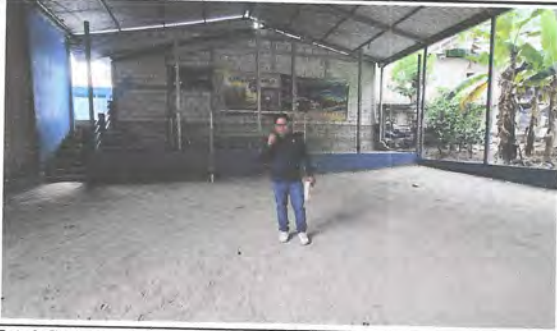
| REGISTRO FOTOGRÁFICO | | | |
|---|---|---|---|
| <p>Foto 1: Evaluador de campo en el establecimiento.</p> | | <p>Foto 2: Vista de la cancha se observa el suelo natural.</p> | |

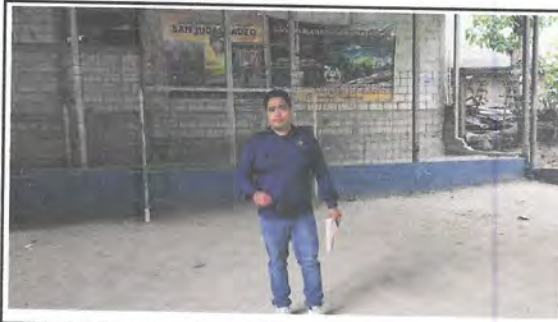
| REGISTRO FOTOGRÁFICO | | | |
|---|---|---|---|
| <p>Foto 5: Vista de la cancha se observa el suelo natural.</p> | | <p>Foto 6: Evaluador de campo en el establecimiento.</p> | |

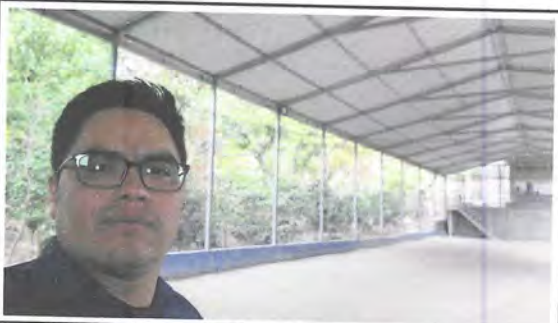
Foto 12: Evaluador de campo en el establecimiento.
